ECILIMP

REHABILITACIÓN TUBERÍAS

CASO PRÁCTICO

C/AGUDITAS (CARMONA)

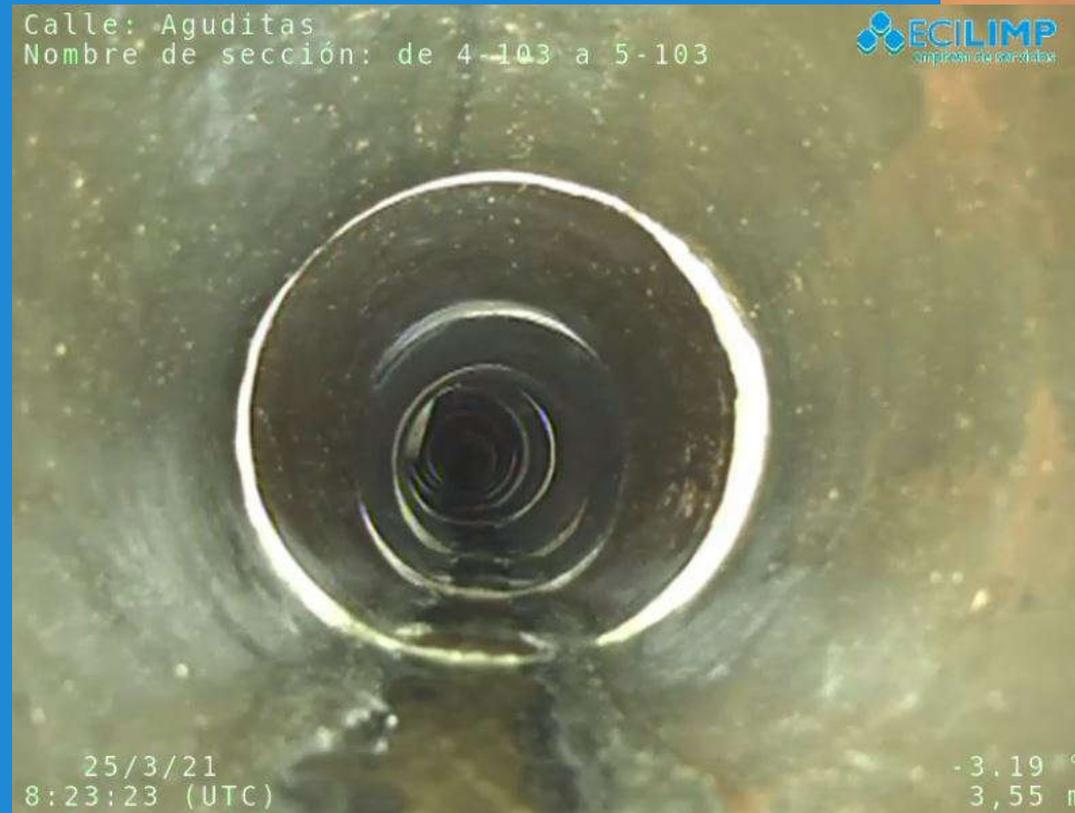
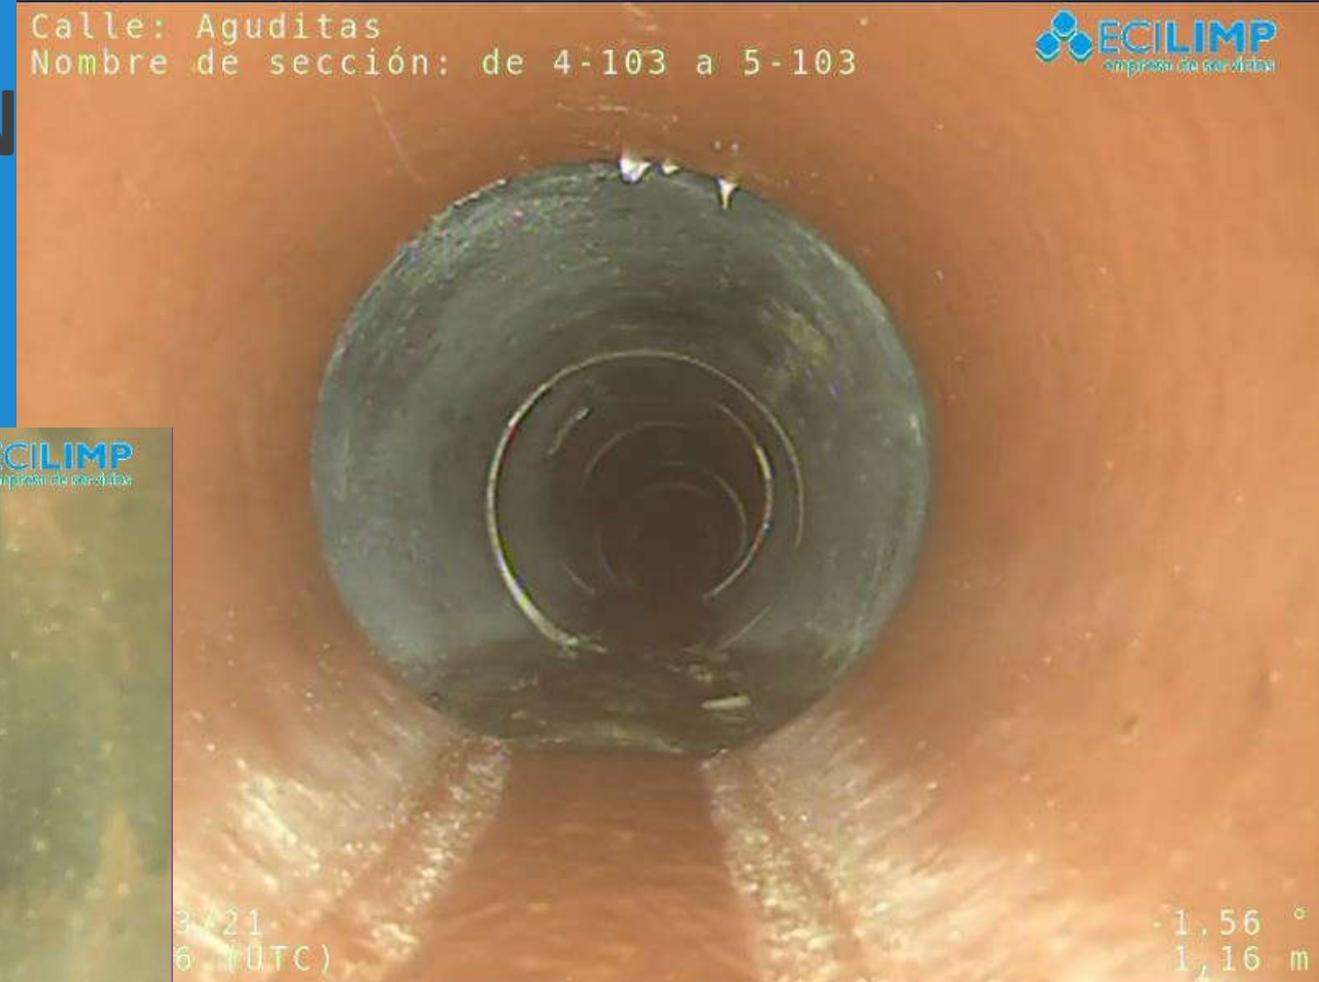
Informe de inspección de la sección					
Nombre del proyecto Calle Aguditas, Carmona		Impreso en 25/3/2021		EN13508 – SPAIN	
Cliente Aguas del Huesna					
Nombre de sección de 4-103 a 5-103	Ciudad o población Carmona	Calle Aguditas			
Fecha 25/03/2021	Operador Jesús G.	Uso del desagüe o alcantarillado sistema combinado de desagüe[...]			
Pozo de flujo ascendente 4-103	Pozo de flujo descendente 5-103	Altura [mm] 250 mm			
m 45.43 m	Longitud inspeccionada [m] 45.43 m	Anchura [mm]			
Flujo 4-103->5-103	Dirección de la inspección 4-103->5-103	Material Hormigón			
Forma circular	Limpio	Video name de 4-103 a 5-103_0001.mp4			
POSICIÓN [m]	DC	CODIGO	OBSERVATION	VIDEO	FOTO
4-103

0.33		BDA	Fotografía general, a 11 Reloj, Acometida	00:00:33	de 4-103 a 5-103_0001.jpeg de 4-103 a 5-103_0002.jpeg
2.18		BDB	Observación general, Medición de diametro	00:01:20	de 4-103 a 5-103_0003.jpeg

6.26		BDA	Fotografía general, a 10 Reloj, Acometida	00:02:14	de 4-103 a 5-103_0004.jpeg
12.70		BDA	Fotografía general, a 1 Reloj, Acometida	00:04:19	de 4-103 a 5-103_0005.jpeg

17.32		BDA	Fotografía general, a 10 Reloj, Acometida	00:05:20	de 4-103 a 5-103_0006.jpeg
22.58		BDA	Fotografía general, a 2 Reloj, Acometida	00:06:16	de 4-103 a 5-103_0007.jpeg

25.42		BDA	Fotografía general, a 10 Reloj, Acometida	00:07:05	de 4-103 a 5-103_0008.jpeg
30.59		BDA	Fotografía general, a 10 Reloj, Acometida	00:07:58	de 4-103 a 5-103_0009.jpeg

32.15		BDA	Fotografía general, a 12 Reloj, Acometida doble	00:08:32	de 4-103 a 5-103_0010.jpeg de 4-103 a 5-103_0011.jpeg
43.50		BDA	Fotografía general, a 2 Reloj, Posible acometida	00:11:06	de 4-103 a 5-103_0012.jpeg

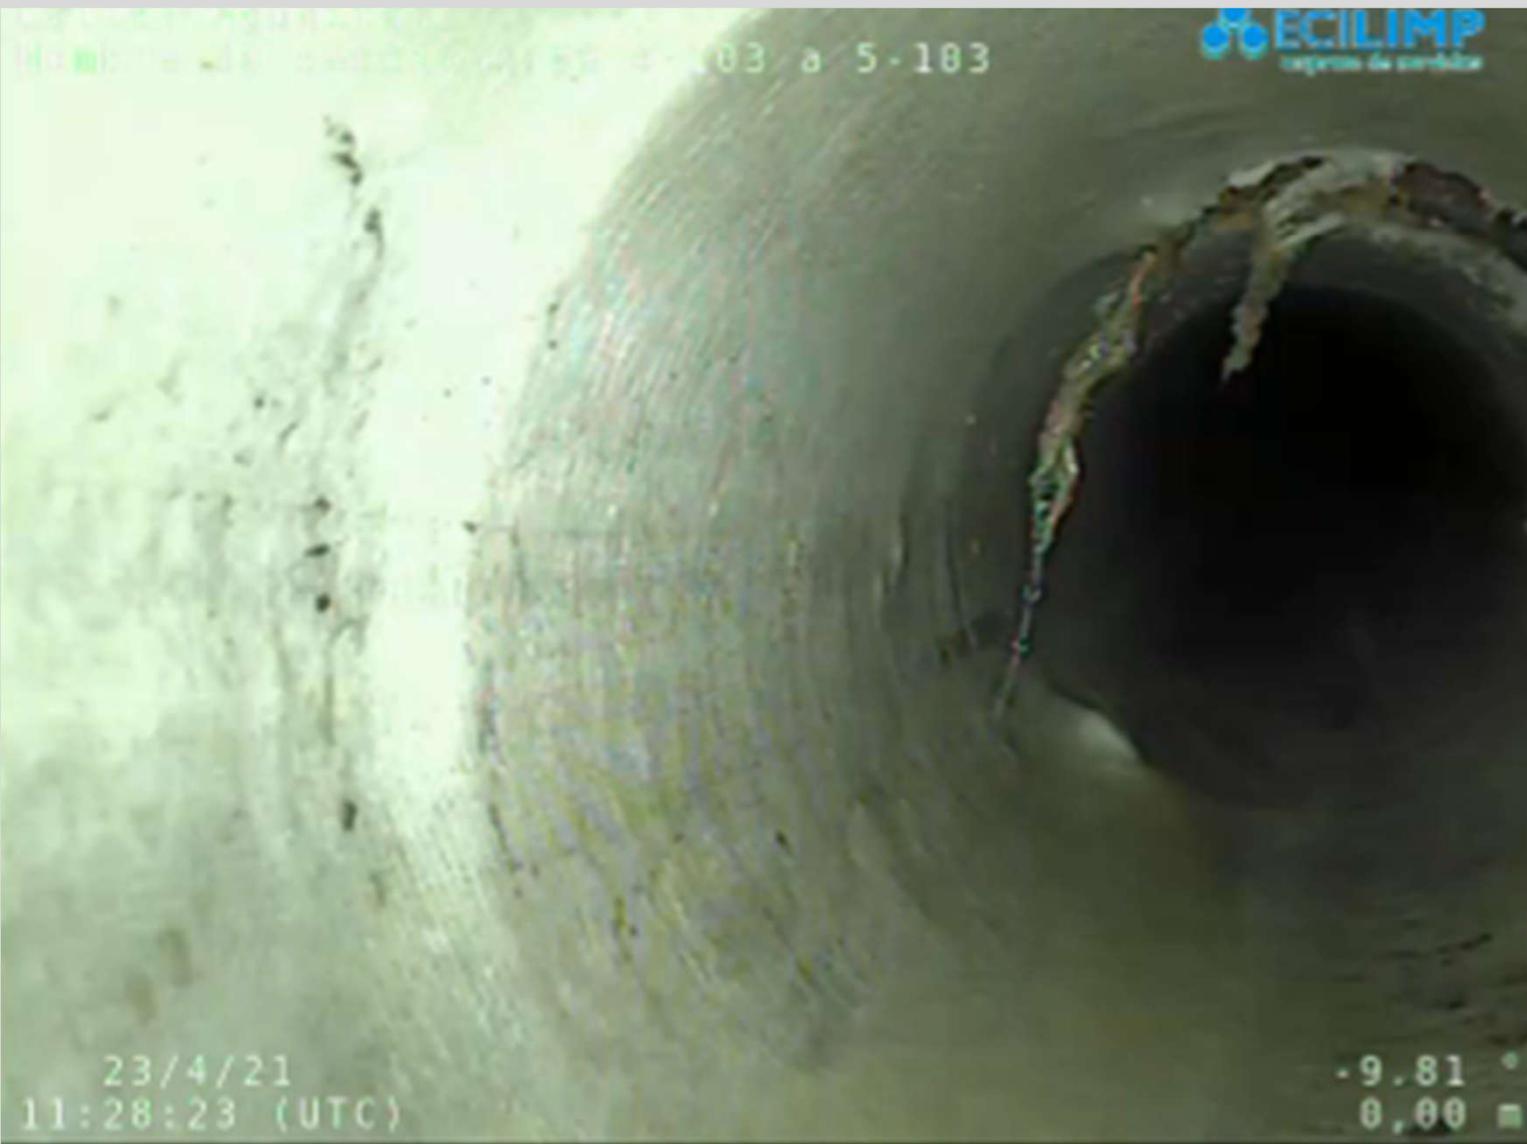
-TUBERÍA REHABILITADA CON MANGA

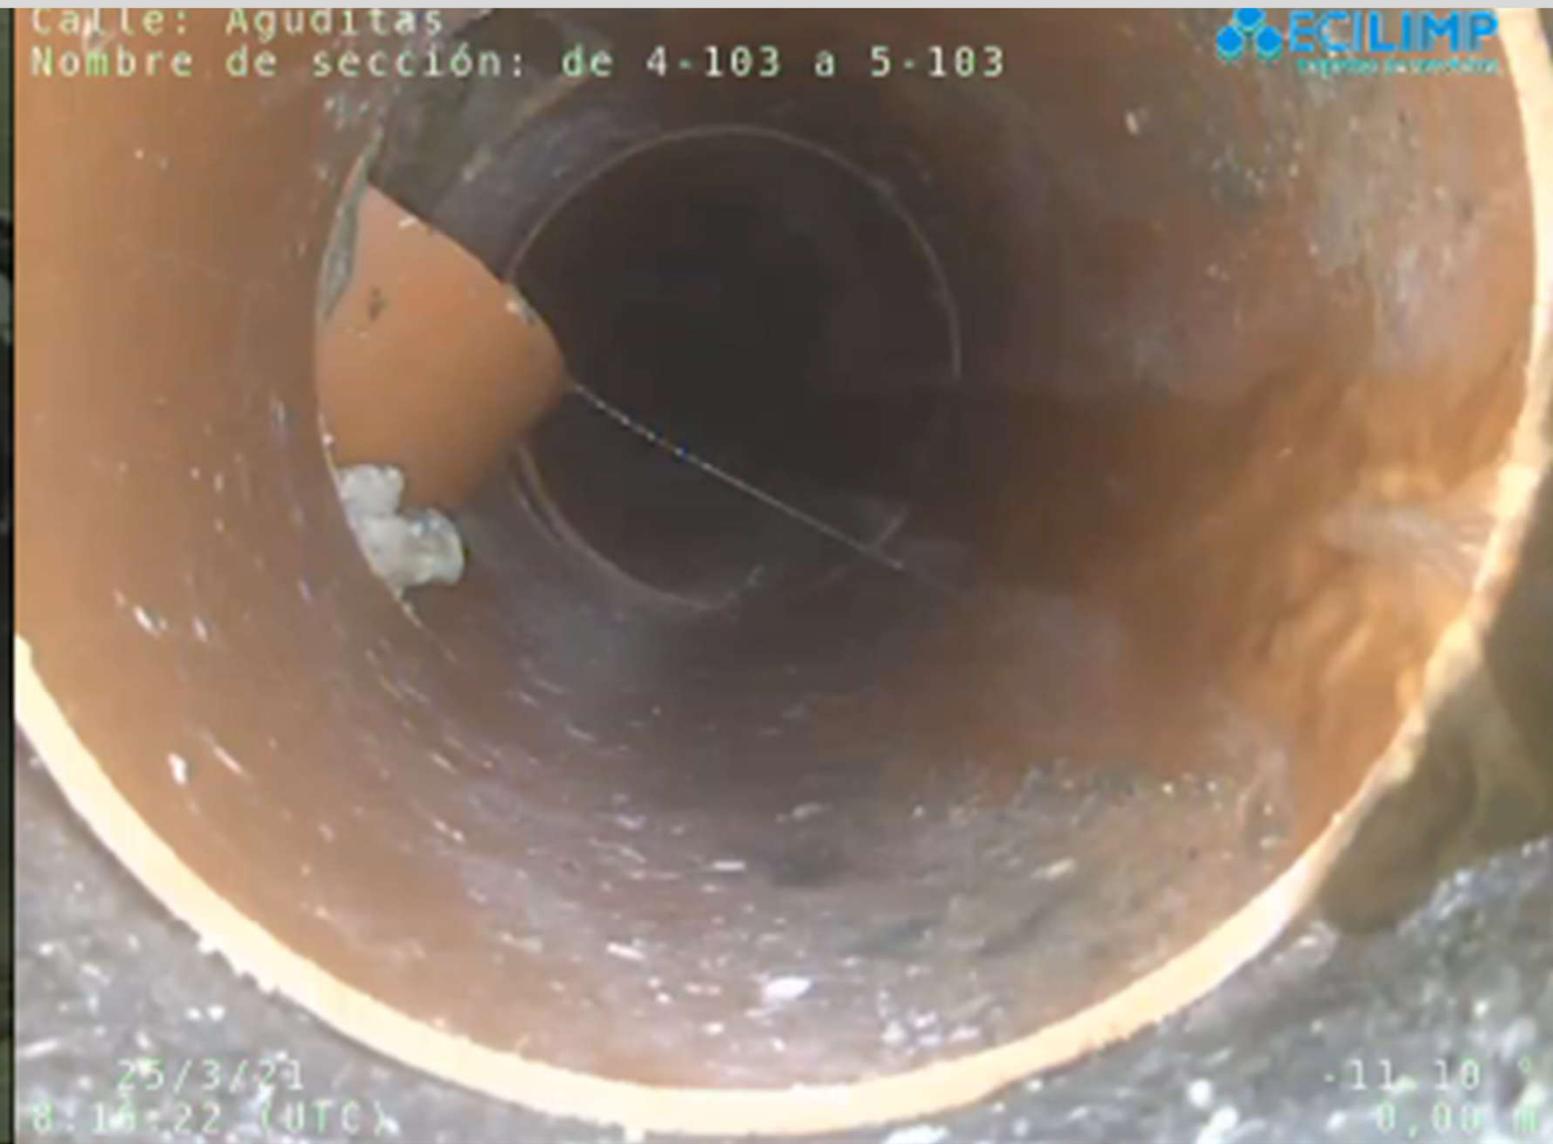
-TUBERÍA ANTES DE LA REHABILITACIÓN
