LIMPIEZA QUÍMICA DE TUBERÍAS DE ABASTECIMIENTO

Eliminación de hierro y manganeso

ESCUELA INTERNACIONAL
DE INGENIERÍA DEL AGUA
DE ANDALUCÍA

El abastecimiento de agua en el municipio de Valencia del Ventoso se realiza a partir del Embalse de Ardilla y de pozos situados en el termino municipal (mapa 1 y 1 bis).

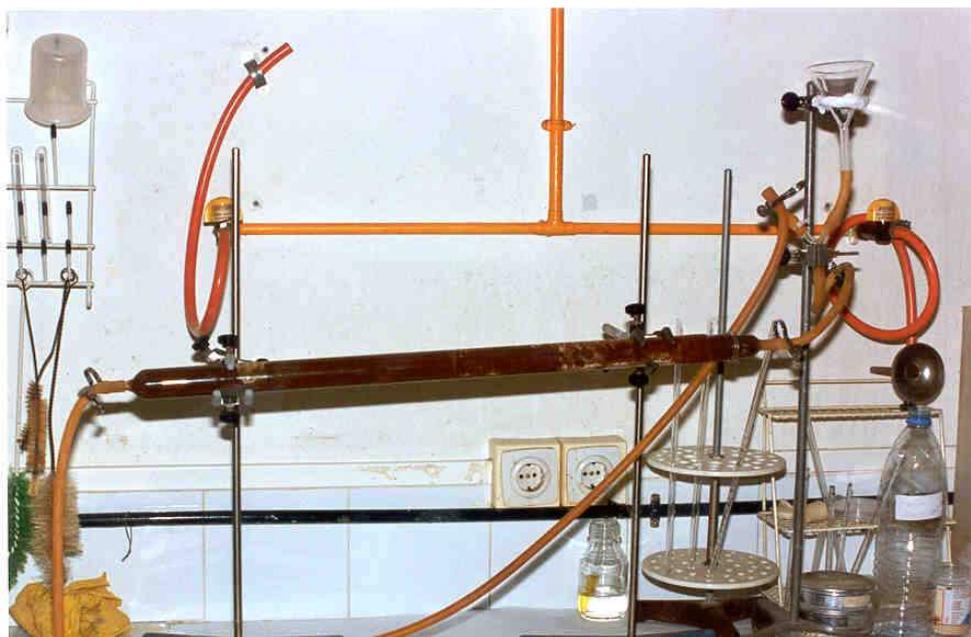
Foto 1. tubería de vidrio untada con el fango problema. (un extremo del tubo se conectó a una toma de

agua y se le montó un dosificador para adicionar la mezcla con agua oxigenada, mientras por el otro extremo se dispuso la salida).

Se llevó a cabo el montaje de un ensayo a escala piloto en las instalaciones del Grupo TAR. Para ello, se tomó un tubo de vidrio untado con fango procedente de las tuberías de abastecimiento de Valencia del Ventoso y se conectó a una toma de agua.

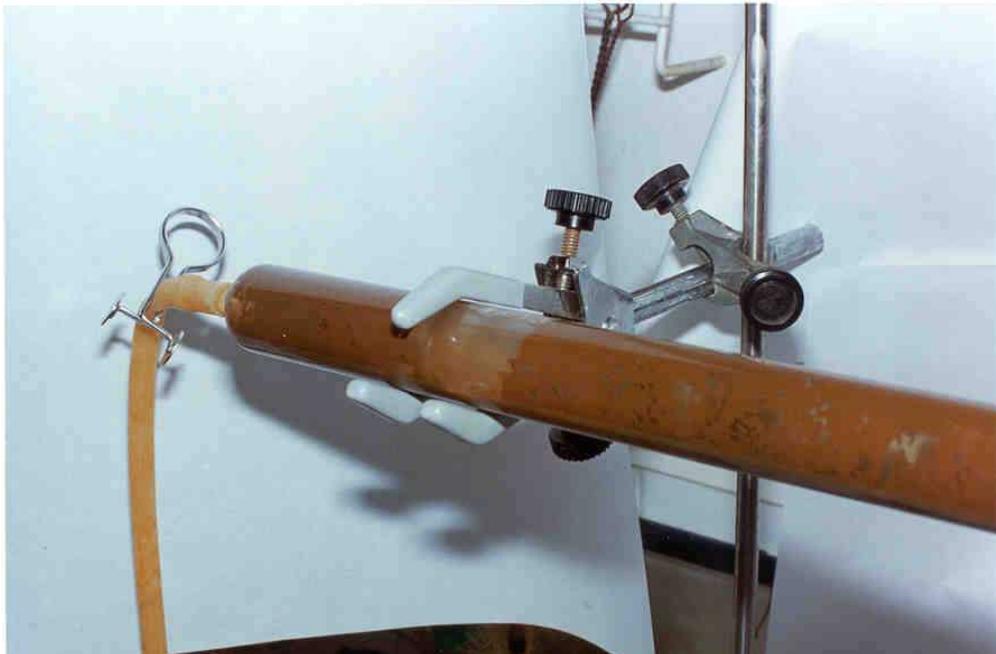
Foto2. Primera limpieza con H_2O_2 (se observa burbujeo y desprendimiento de fangos).

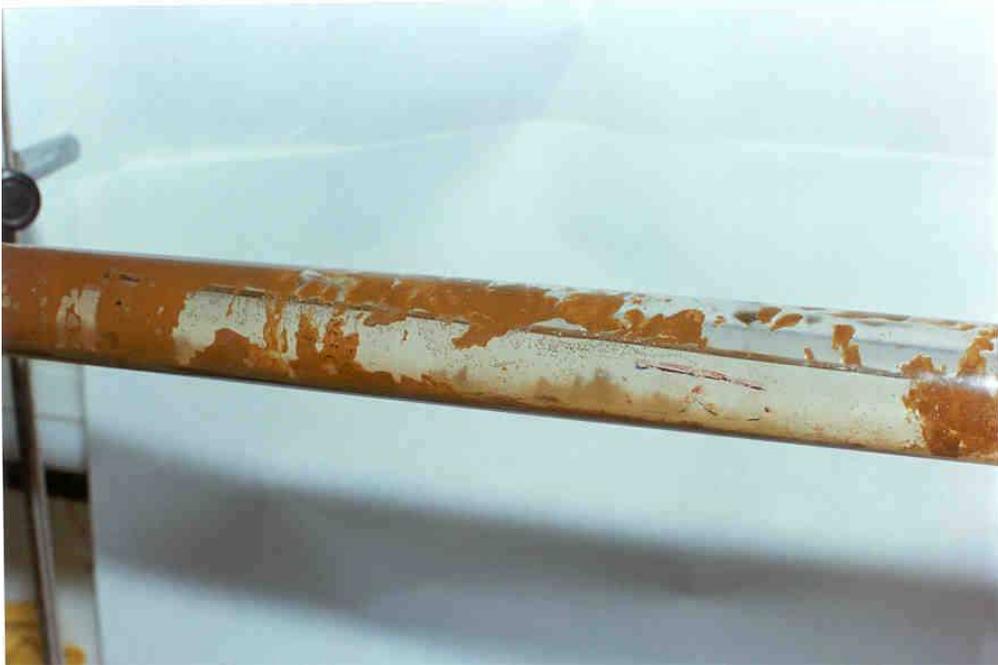
Foto3. Segunda limpieza con H_2O_2 (se observa el burbujeo al reaccionar el agua oxigenada (H_2O_2), con la capa de sólidos lo que ocasiona un gran desprendimiento de sólidos en suspensión).

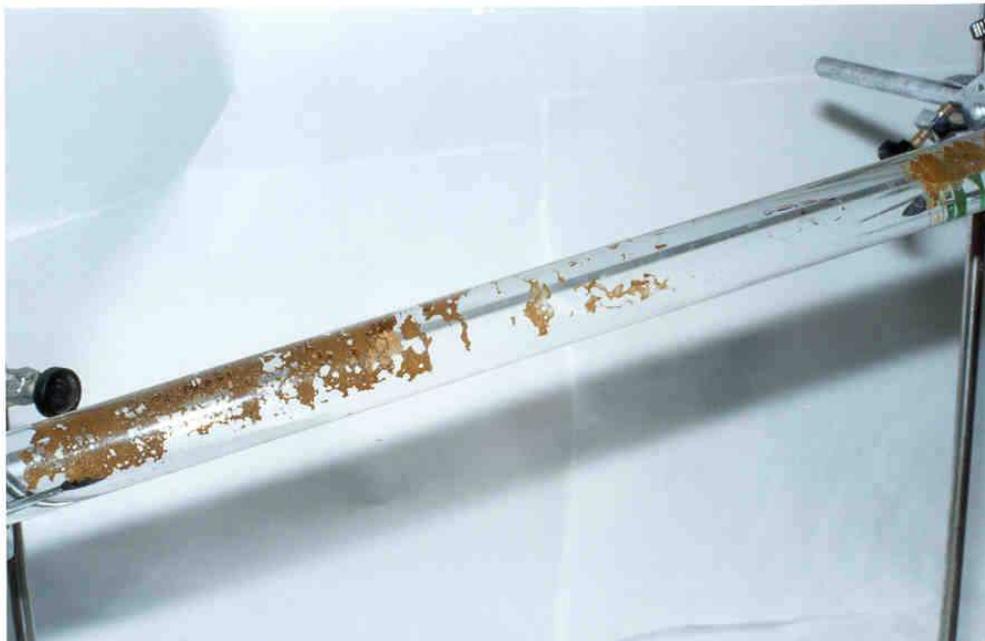
Foto4. Tercera limpieza con agua oxigenada. (Se ha producido prácticamente el desprendimiento de toda la capa de fangos.

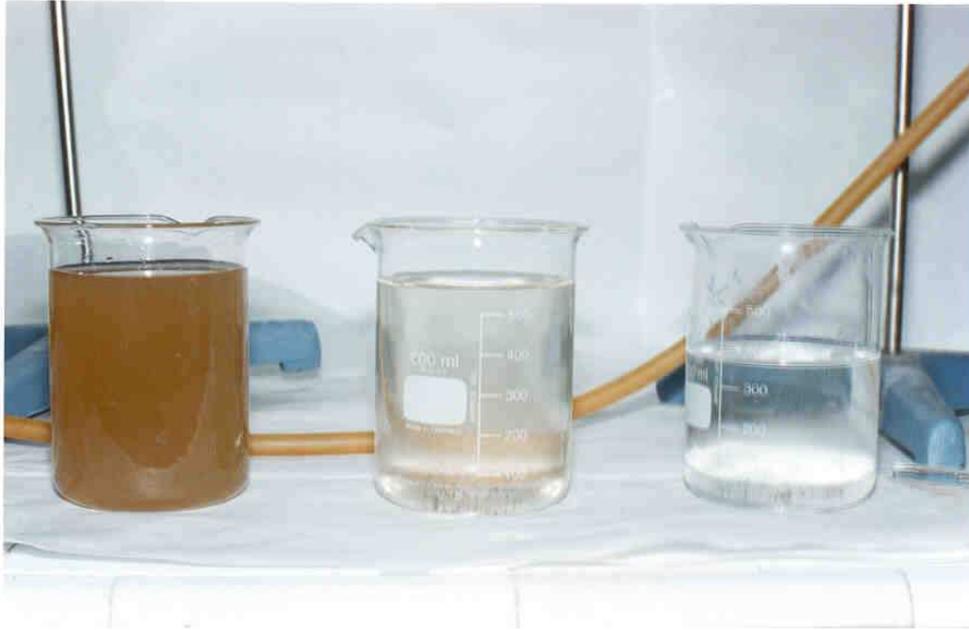
Foto5. Muestras del agua obtenida en cada una de las limpiezas. (Se observa como en la primera limpieza la cantidad de sólidos obtenidos es muy abundante, en cambio, en la última limpieza el agua sale prácticamente limpia).

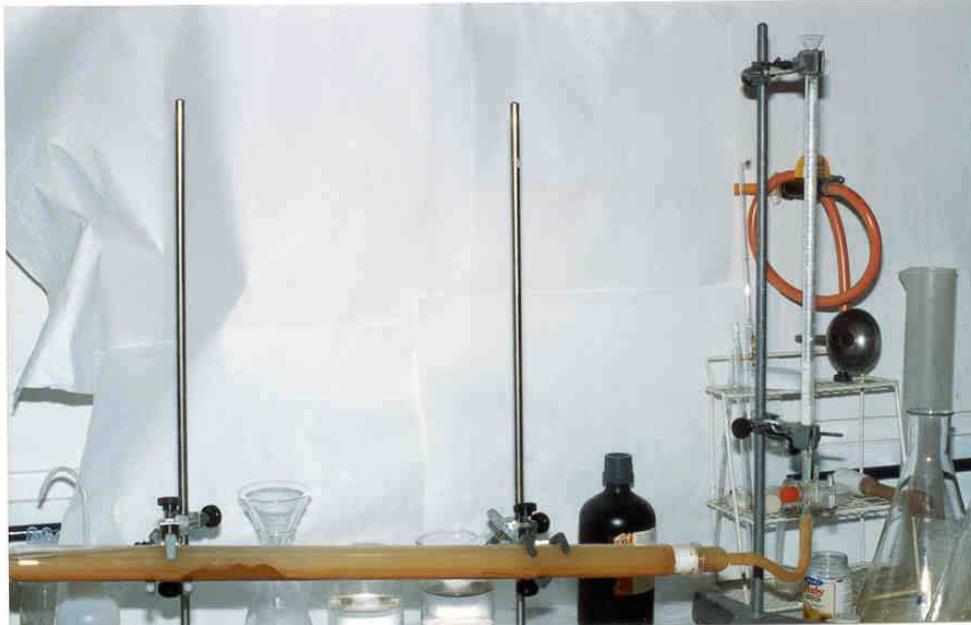
Se realizó el mismo montaje, con el objeto de medir el aumento de presión en una columna de agua.

Se observó que el incremento de presión era muy pequeño, por lo que se optó por la utilización del agua oxigenada.

Foto 6. Ensayo de presión

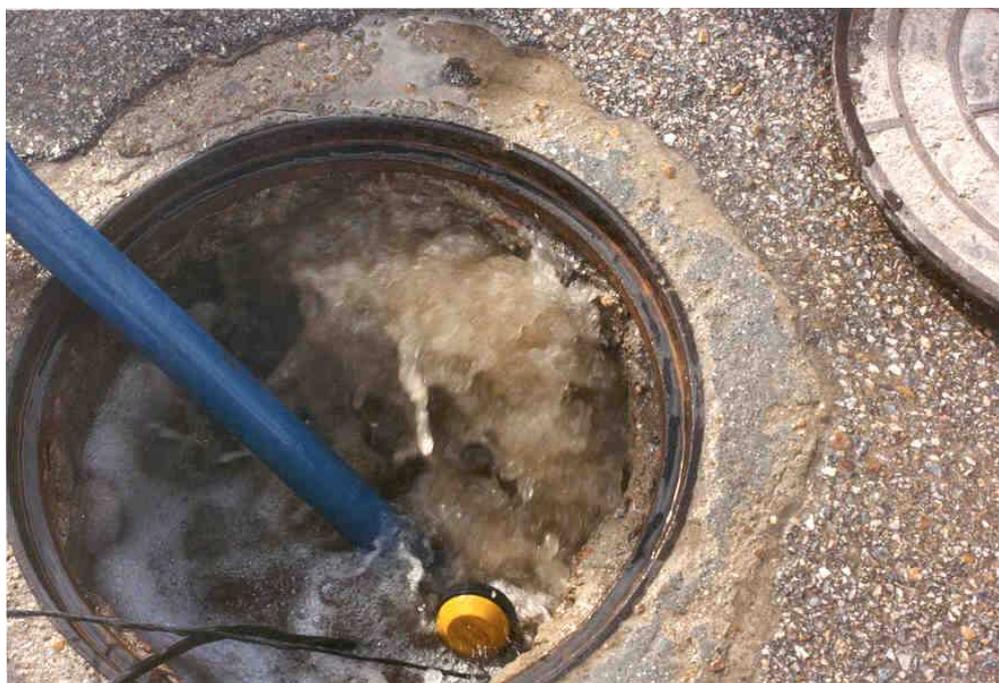
Foto 7. Salida del agua después de la primera limpieza. Se observa una coloración oscura debida un arrastre importante de sólidos en suspensión.

La segunda limpieza, contó ya con el nuevo tiempo de retención, después del cual se observó que el agua salía más turbia, arrastrando una cantidad considerable de sólidos metálicos incrustados.

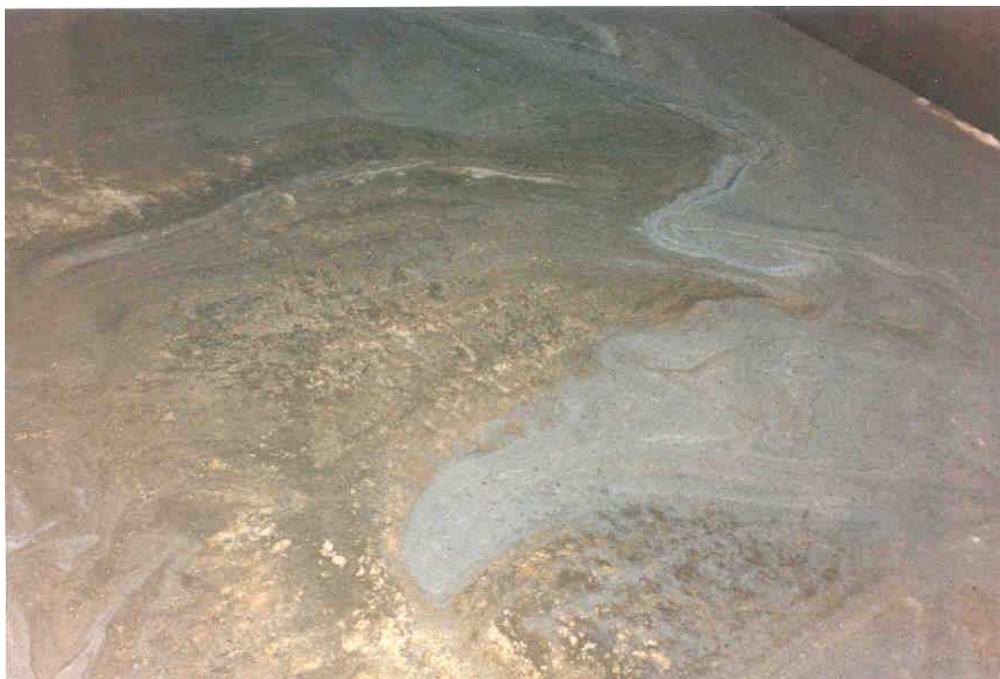
Foto 8. Estado inicial del depósito. Antes de la adición de H_2O_2

Se realizó mediante un barrido manual del fondo con objeto de eliminar los sedimentos que en él pudieran quedar, y una posterior limpieza con la mezcla de H_2O_2 y H_2O . Como se observa en las fotografías, la mejoría de los depósitos fue notable.

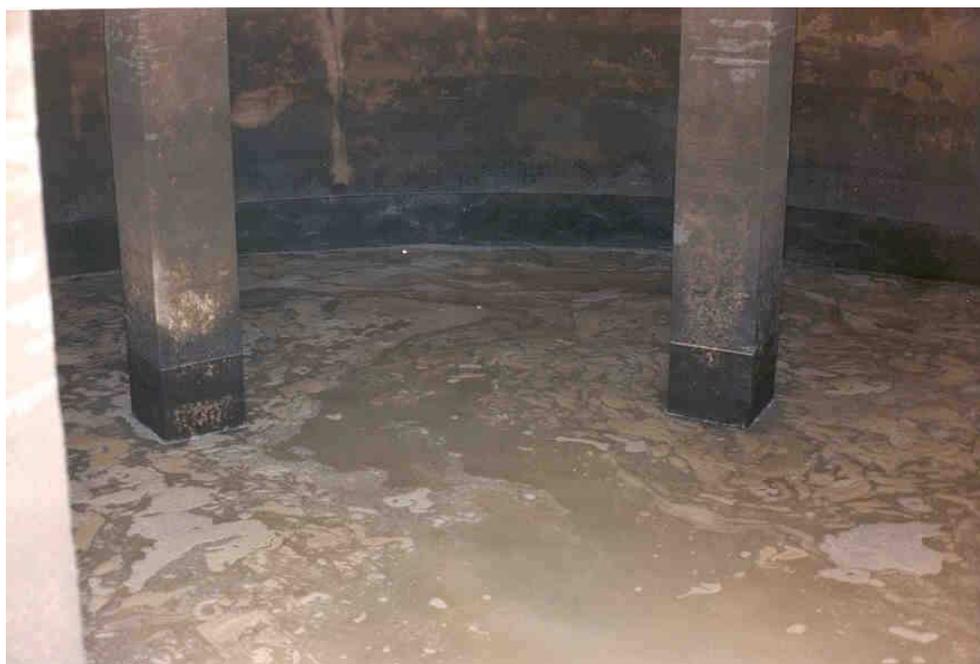
Foto 9. Estado del depósito una vez adicionado el H_2O_2 .

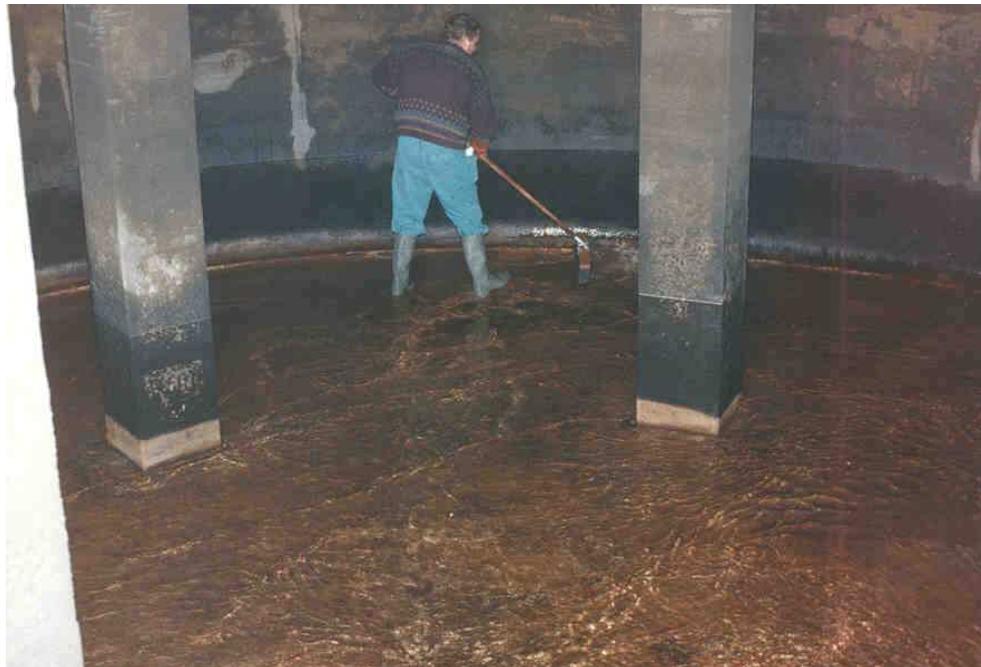
Foto 10. Estado final del depósito, una vez realizada la limpieza.

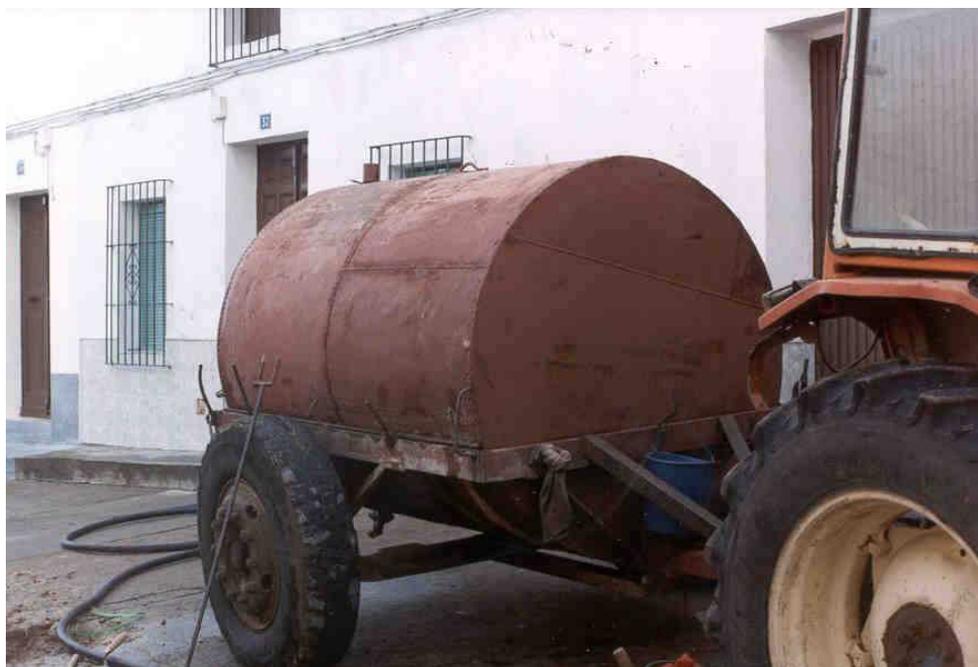
Foto 11. Cisterna desde la que se realizó la mezcla y llenado de la C/ San José.

La Calle San José (plano 5) tiene una tubería de $\phi 125$ mm, con un volumen aproximado de 3m^3 . La mezcla fue realizada en un depósito móvil de 3500 l, necesiándose para ello 140 l de H_2O_2 y 3360 l de H_2O para realizar la primera limpieza, con una concentración de 1:25. Para las siguientes limpiezas, la concentración fue de 1:50 y se precisaron 70 l de H_2O_2 y 3430 l de H_2O .

La carga se hizo por gravedad desde el punto más alto de la calle, llenándose primero un brazo de la misma y luego el otro por rebose, y desaguando cada una de las partes por separado.

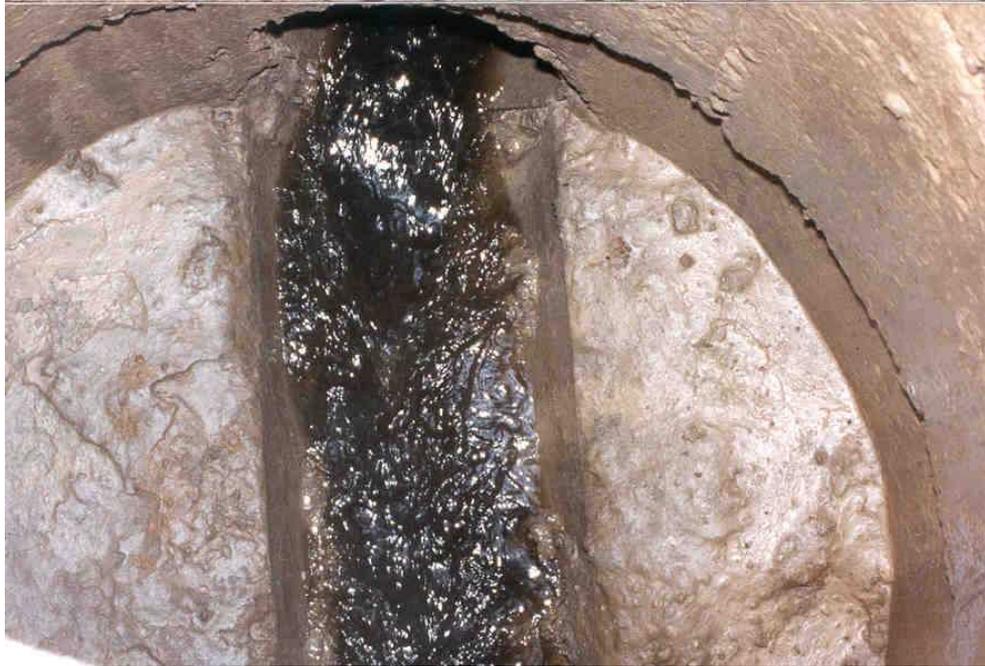
De la primera limpieza resultó un agua muy oscura, con alto contenido en sólidos metálicos, aclarándose en posteriores limpiezas, tal y como muestra la siguiente secuencia de fotos.

Foto 12. Salida del agua tras la primera limpieza. Desagüe C/ Calzada

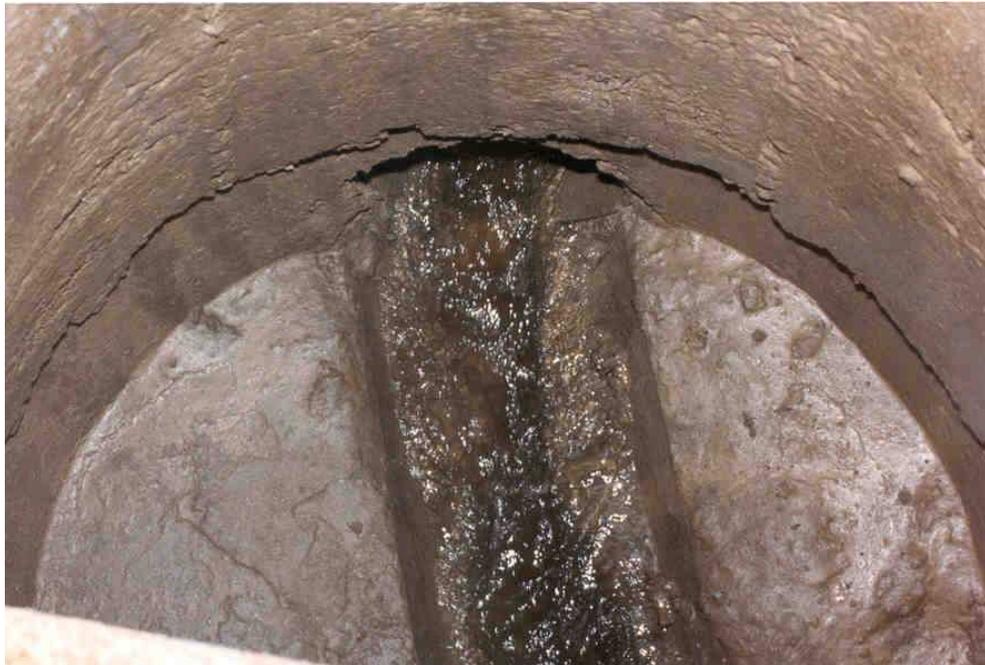
Foto 13. Salida del agua tras la segunda limpieza. Desagüe C/ Calzada

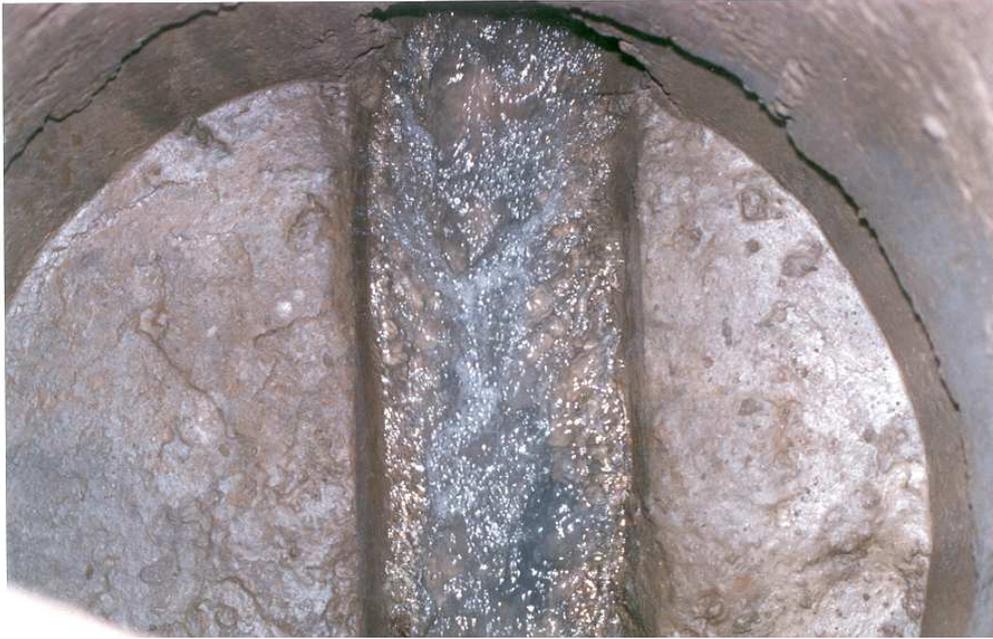
Foto 14. Salida del agua tras la tercera limpieza. Desagüe C/ Calzada

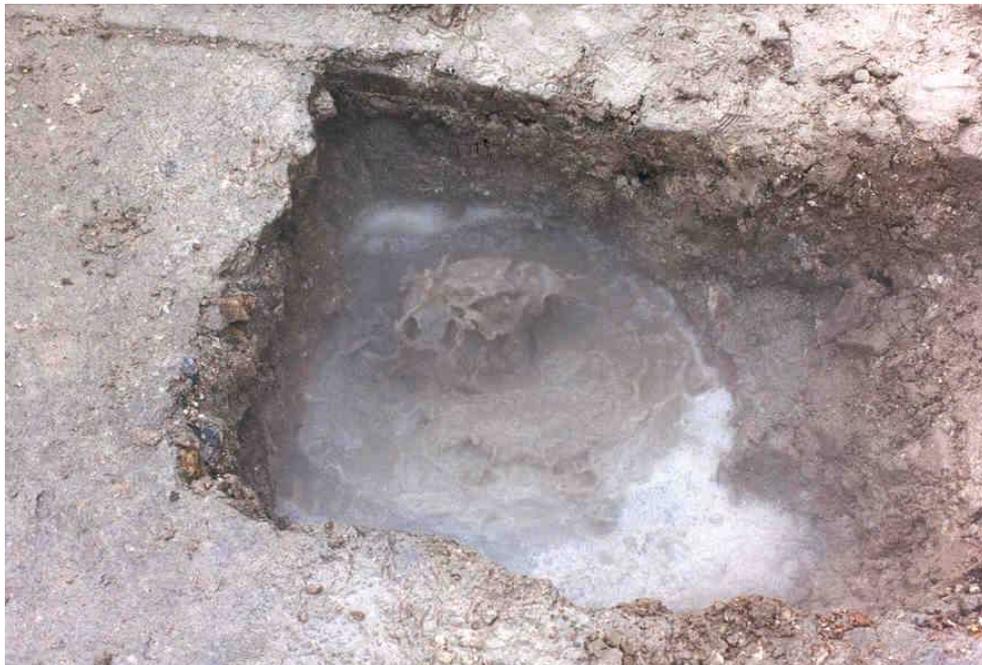
Para el mejor llenado y drenaje, y como ventosa de gases, se aprovechó una válvula instalada en el punto más alto de la tubería.

Foto 15. Ventosa para el desalojo del aire.

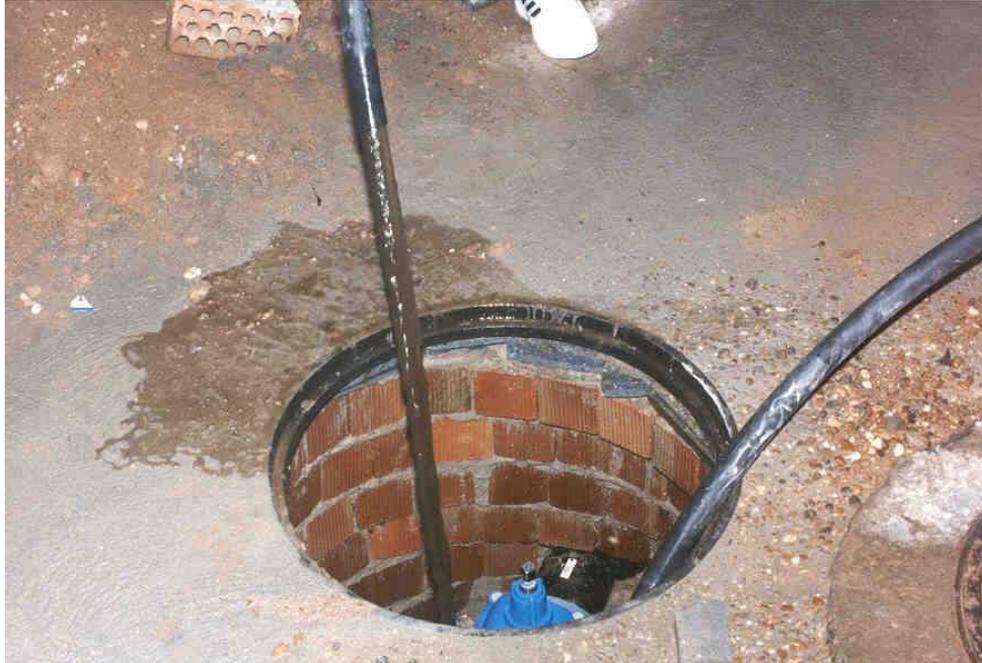
Foto 16. Salida del agua tras el paso del agua a presión.

Por último, mediante el cierre de varias válvulas se creó un camino preferencial para el agua proveniente de los depósitos, que se hizo pasar a presión por la Calle San José. Esto permitió arrastrar una gran cantidad de sólidos que se encontraban depositados en las conducciones y que por gravedad no habían sido eliminados de las mismas.

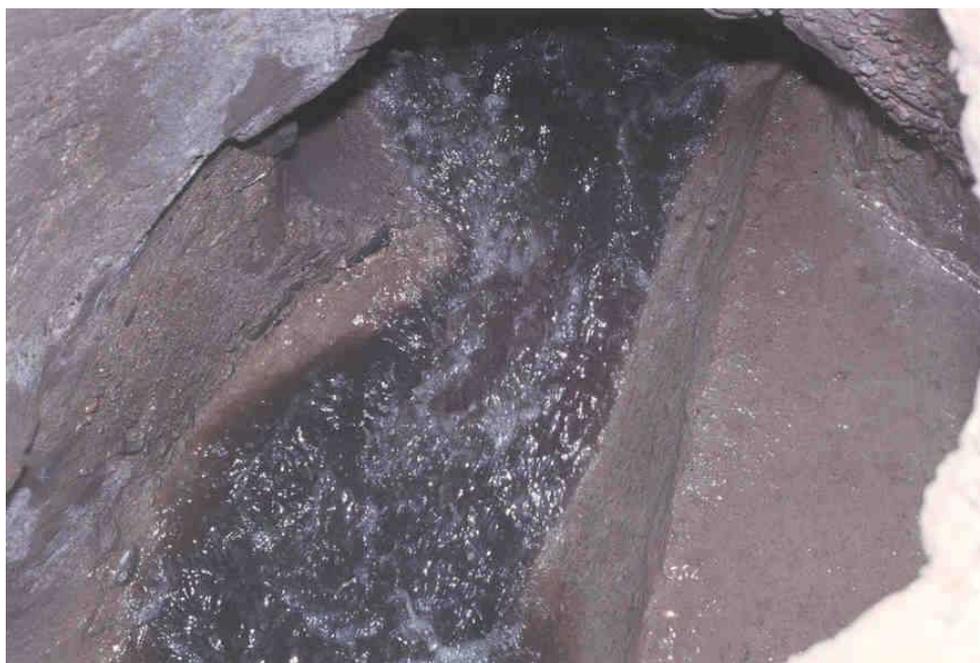
El resultado obtenido fue un agua muy turbia, tal y como se aprecia en las fotografías adjuntas, disminuyendo su coloración a medida que se sucedían las limpiezas hasta llegar a un agua con una tenue coloración.

Foto 17. Salida del agua tras la primera limpieza. Se observa un agua con un gran cantidad de sólidos en suspensión.

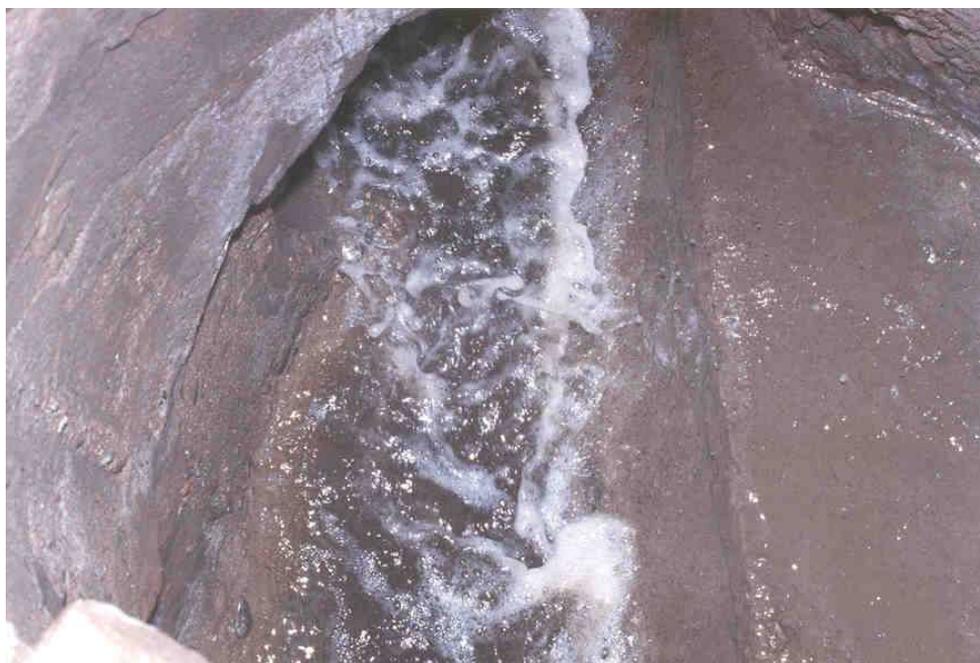
Foto 18. Salida del agua tras la segunda limpieza.

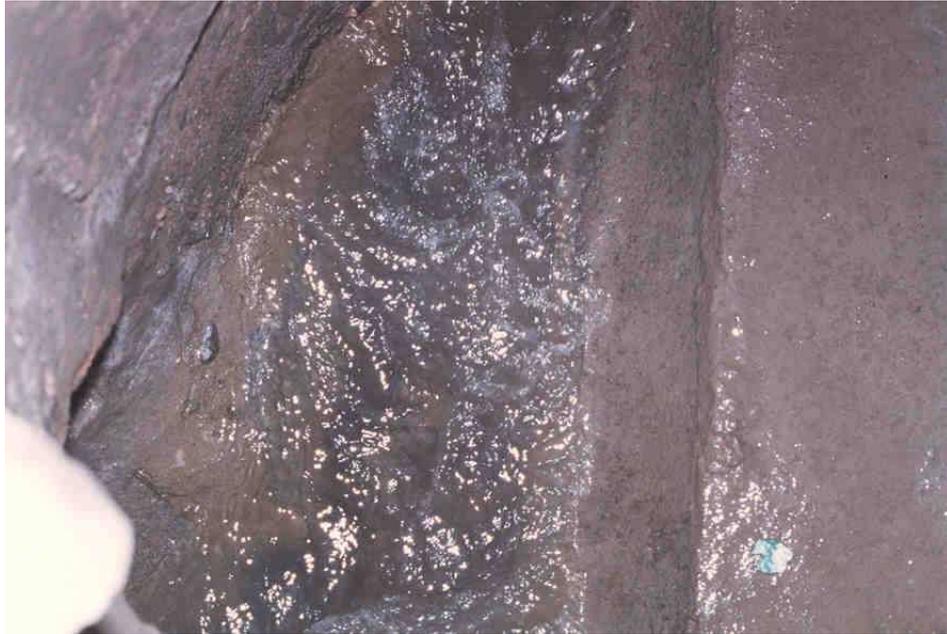
Foto 19. Salida del agua tras la tercera limpieza.

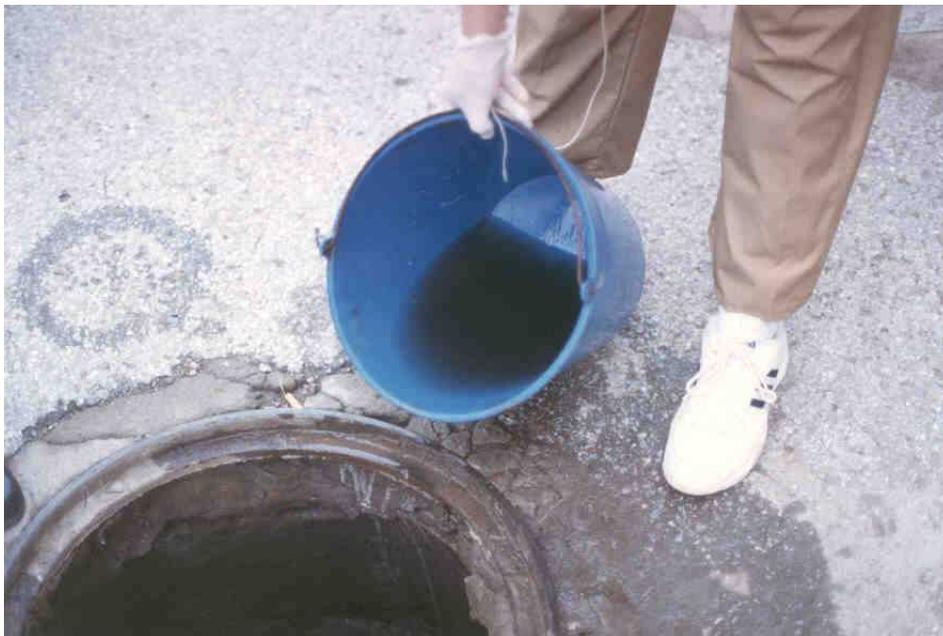
Finalmente se llevó a cabo un enjuague de todo el sector en general lo cual, como era previsible, provocó el arrastre de una gran cantidad de sólidos. En las siguientes fotografías se puede apreciar el color que tomó el agua a su paso por las tuberías, así como una muestra de los sólidos arrastrados.

Foto 20. Salida del agua tras el enjuague del sector. Observa como tiene una gran cantidad de sólidos que se han arrastrado.

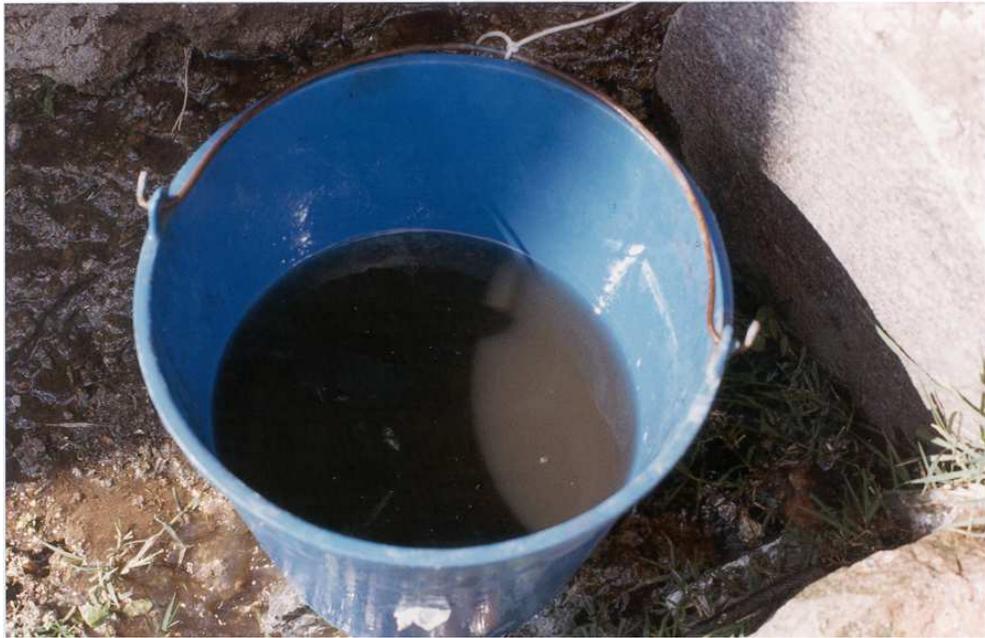
Foto 21. Salida del agua tras la primera limpieza. Se observa un agua bastante negruzca y con una gran cantidad de sólidos en suspensión.

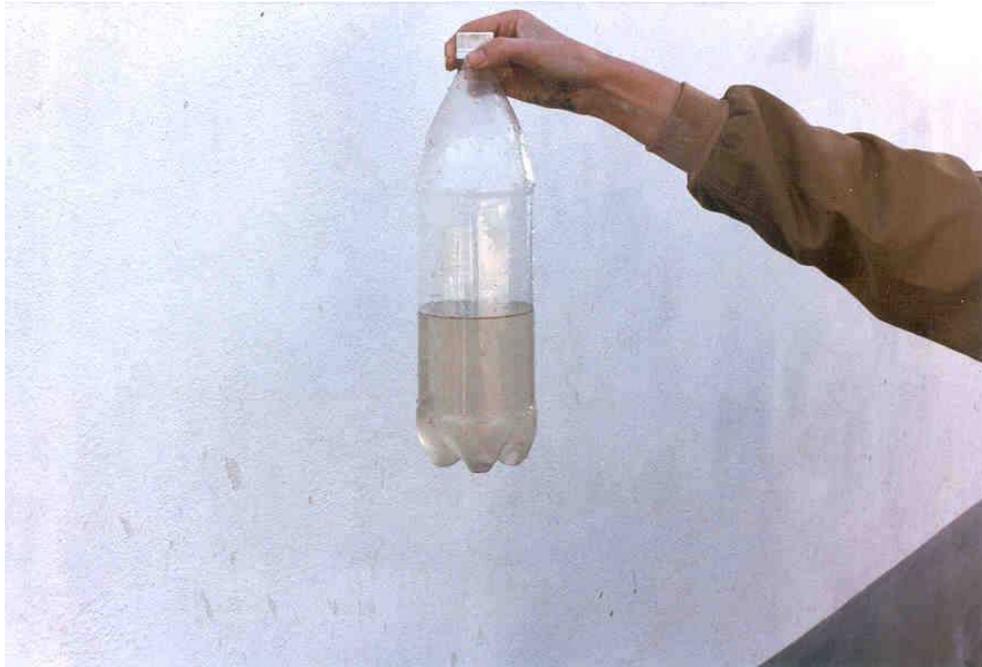
El resultado fue un agua ligeramente turbia.

Foto 22. Muestra del agua obtenida tras realizar la limpieza conjunta de toda la red de abastecimiento.

Con esta mezcla se llenó el pueblo, manteniéndose el agua reaccionando en las tuberías un total de tres horas. Finalmente, el desagüe se realizó con la presión que daban los depósitos y abriendo uno por uno todos los desagües del pueblo.

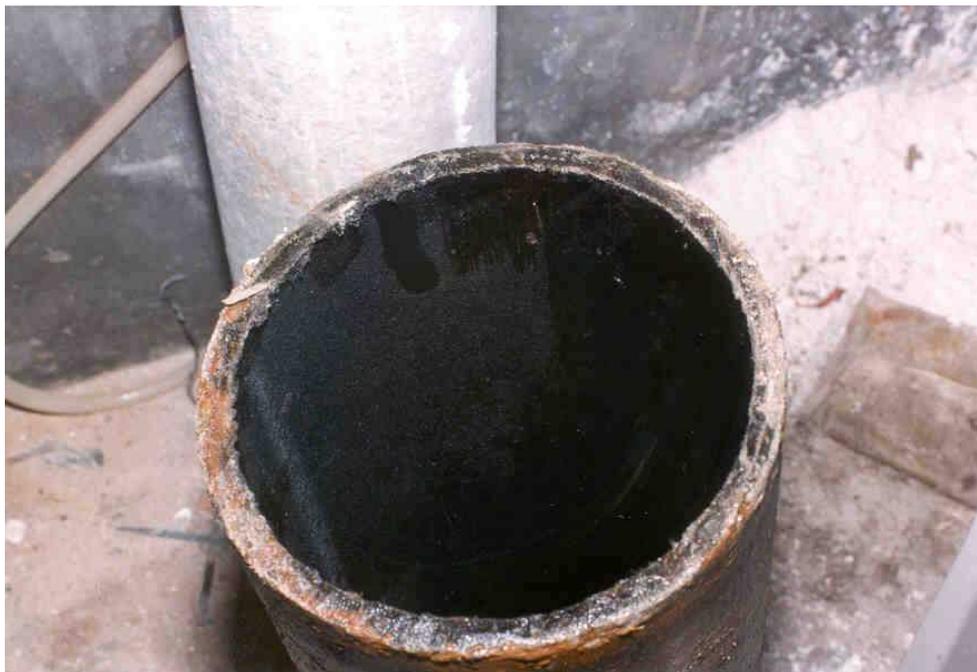
A pesar de haberse realizado una limpieza exhaustiva con agua oxigenada, se detectó un problema inesperado poco antes de concluir el trabajo. Debido a una avería en la arteria principal de la calle Ezequiel Fernández, se extrajo una cata de tubería de aproximadamente metro y medio de longitud, observándose que esta presentaba una capa de una sustancia grasienta pegada a sus paredes, como se puede observar en la siguiente foto.

Foto 23. Muestra de un trozo de tubería en el que se observa la capa grasienta.

Este depósito de grasa era atacada por el agua oxigenada, liberándose muy lentamente los iones metálicos que en ella se encontraban adheridos. De ello se deducía que por más que se limpiase la tubería con agua oxigenada, nunca eliminaría la grasa en sí.

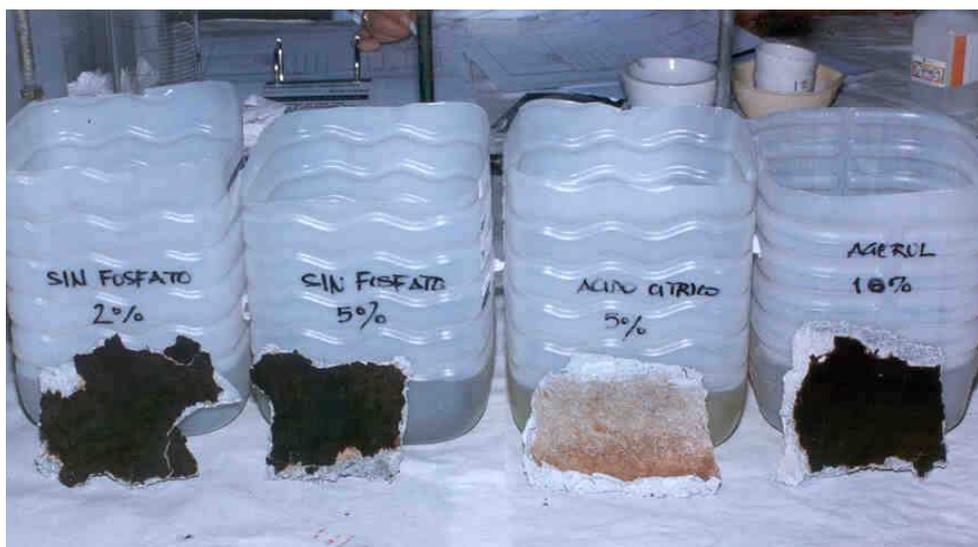
Foto 24. Ensayos de limpieza de grasas con distintos productos.

Con los resultados obtenidos, se llegó a la conclusión de que la aplicación de una disolución de ácido cítrico a las tuberías, es la solución que da los mejores resultados.

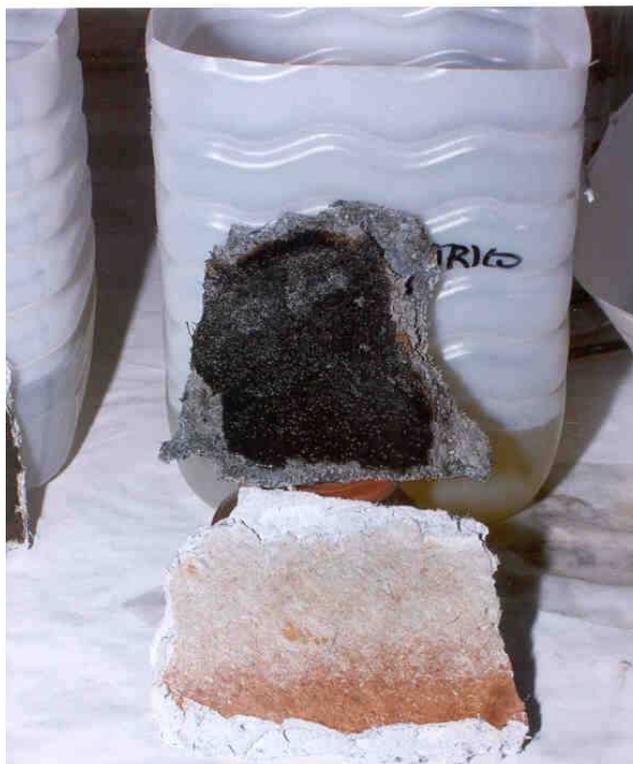
Foto 25. Ensayo con ácido cítrico. Se observa que se elimina por completo la capa de grasa de las tuberías.

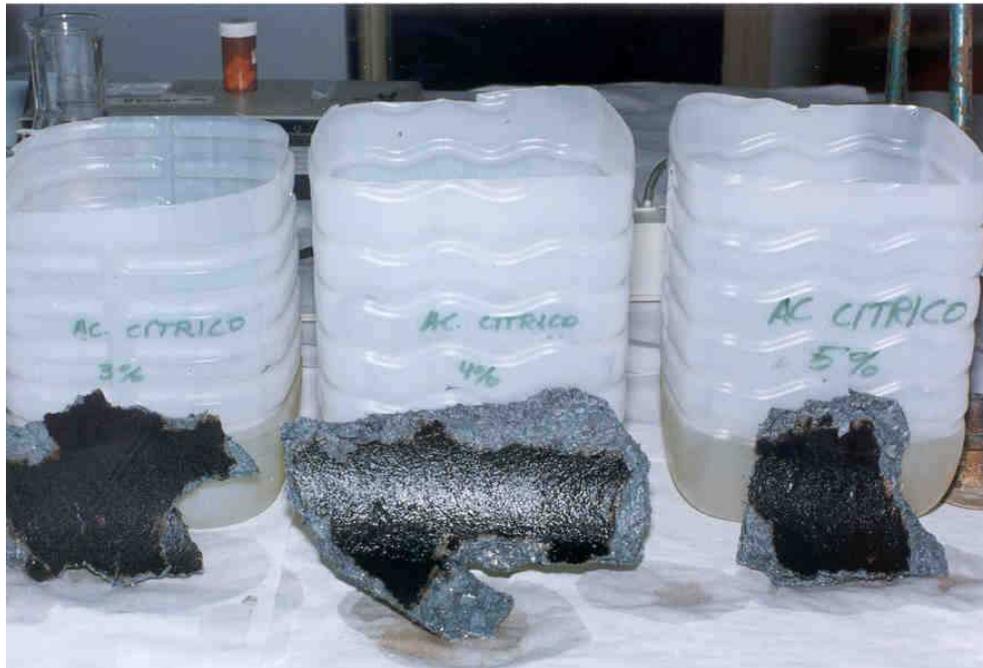
Foto 26. Estado inicial de las tuberías antes de los ensayos de eliminación de grasas (ácido cítrico 3, 4 y 5%)

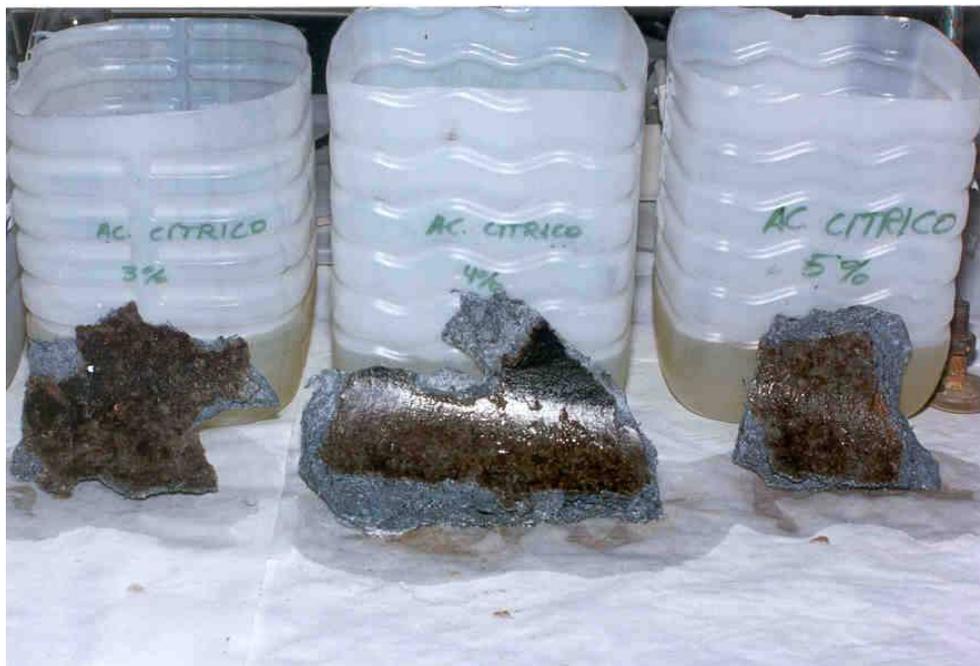
Foto 27. Estado final de las tuberías después de los ensayos de los ensayos de eliminación de grasas (ácido cítrico 3, 4 y 5%)

Cabe decir que el ataque a las tuberías al que se hace alusión en este apartado es insignificante, aunque por medidas de seguridad se prefirió adoptar un valor intermedio de concentración.

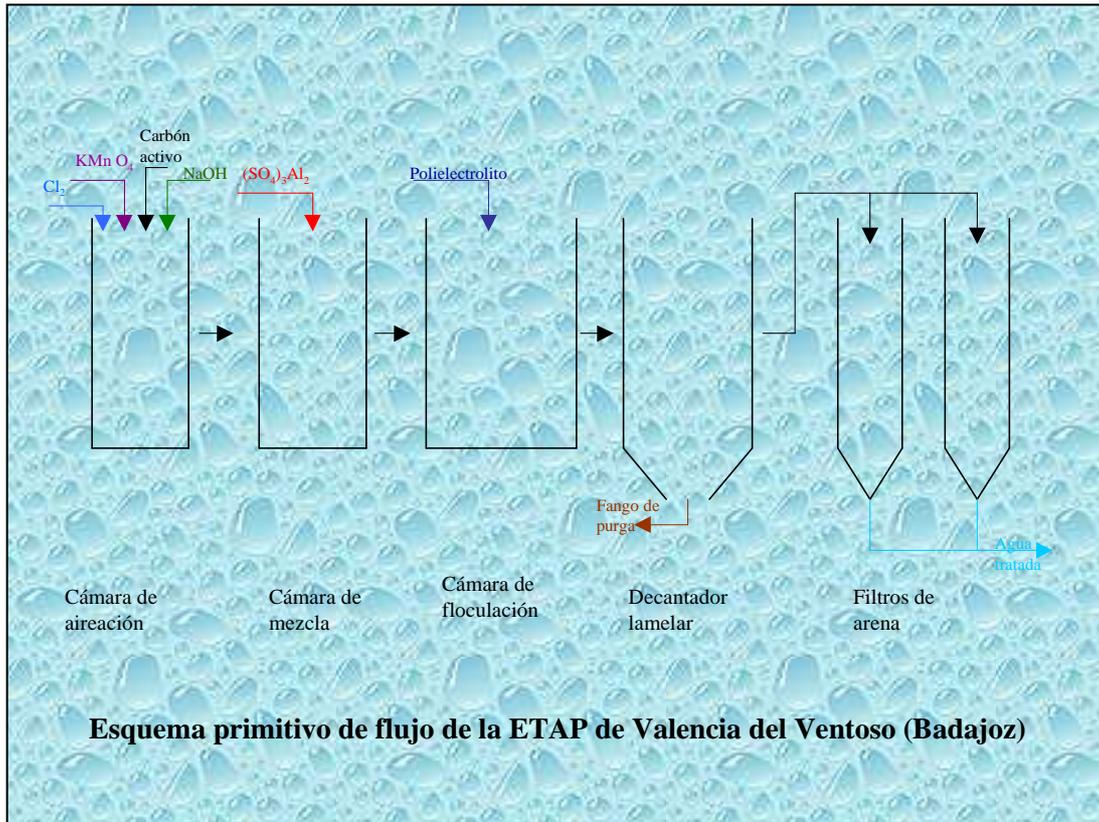
En el momento actual, la Estación de Tratamiento de Agua Potable para el abastecimiento de Valencia del Ventoso (Badajoz) consta de un sistema de tratamiento físico-químico seguido de una decantación y filtración en arena, que es el procedimiento usual utilizado en el tratamiento de aguas con turbidez moderada y alta. El esquema detallado de la planta es:

El agua de entrada presentaba un sabor fuerte a tierra y ligera turbidez.

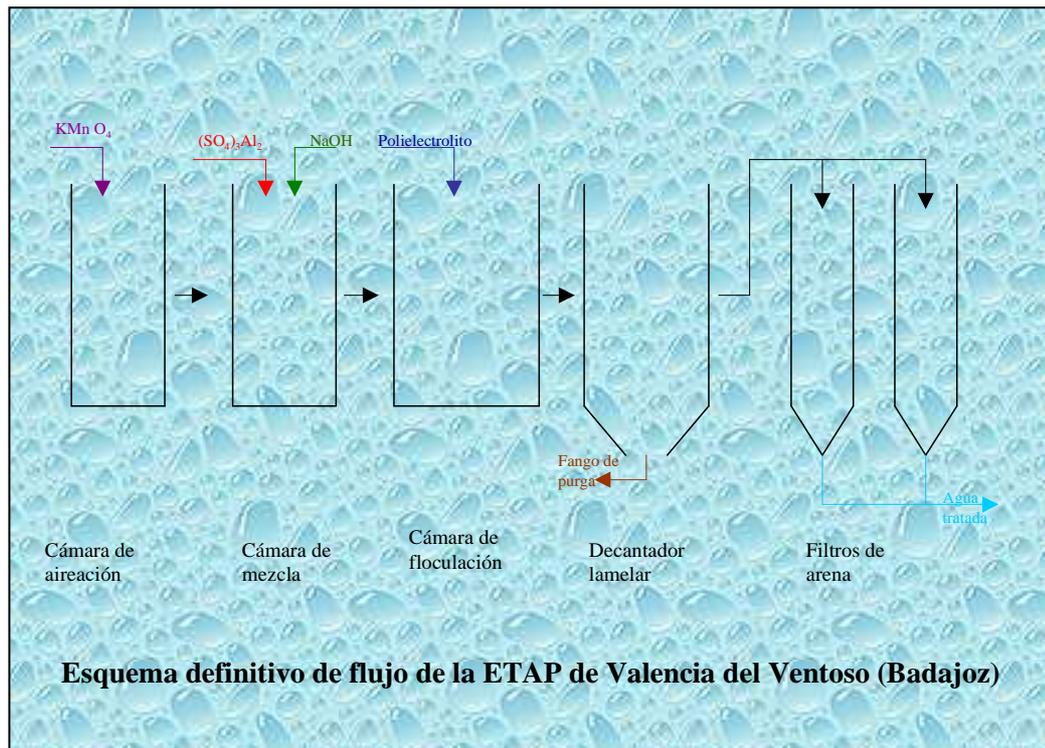
Por lo tanto, y una vez introducidas las mencionadas modificaciones en el sistema de potabilización del agua de Valencia del Ventoso, el esquema de tratamiento quedaría como sigue.
