Sistemas termoplásticos para la protección de  
hormigón: **HYDRO***click*

## Por qué empleamos **HYDRO**click

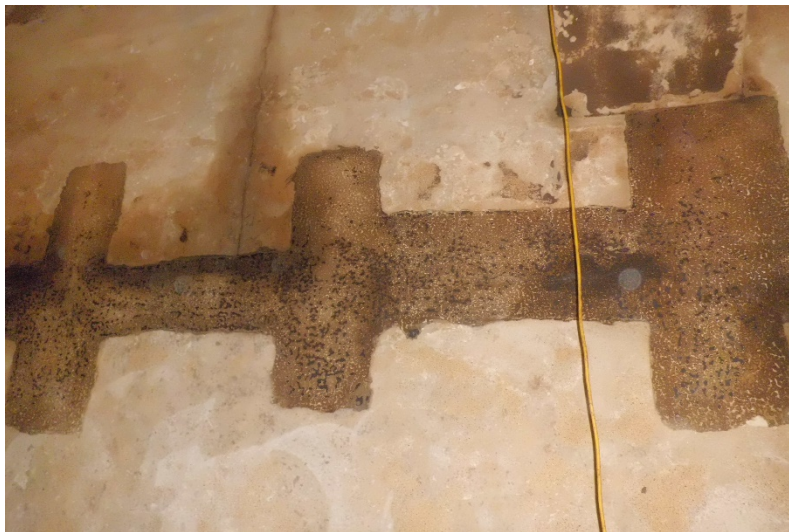
Ejemplo parches químicos degradados en un corto espacio de tiempo

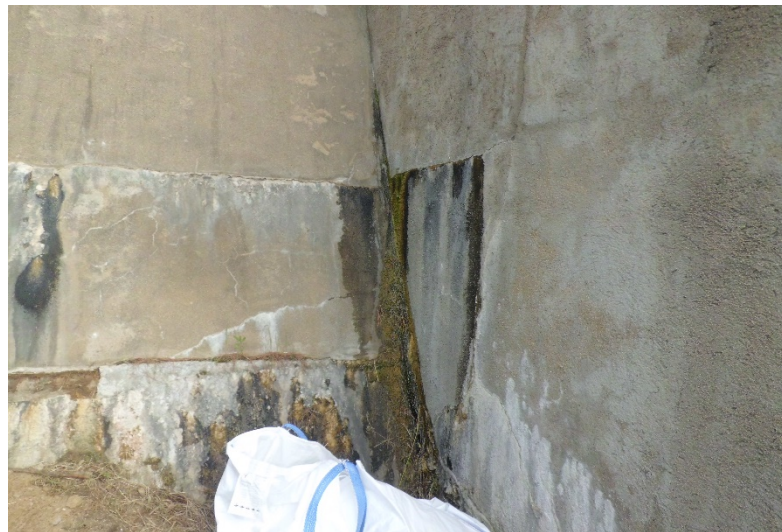
Ejemplo filtraciones existentes de dentro hacia afuera

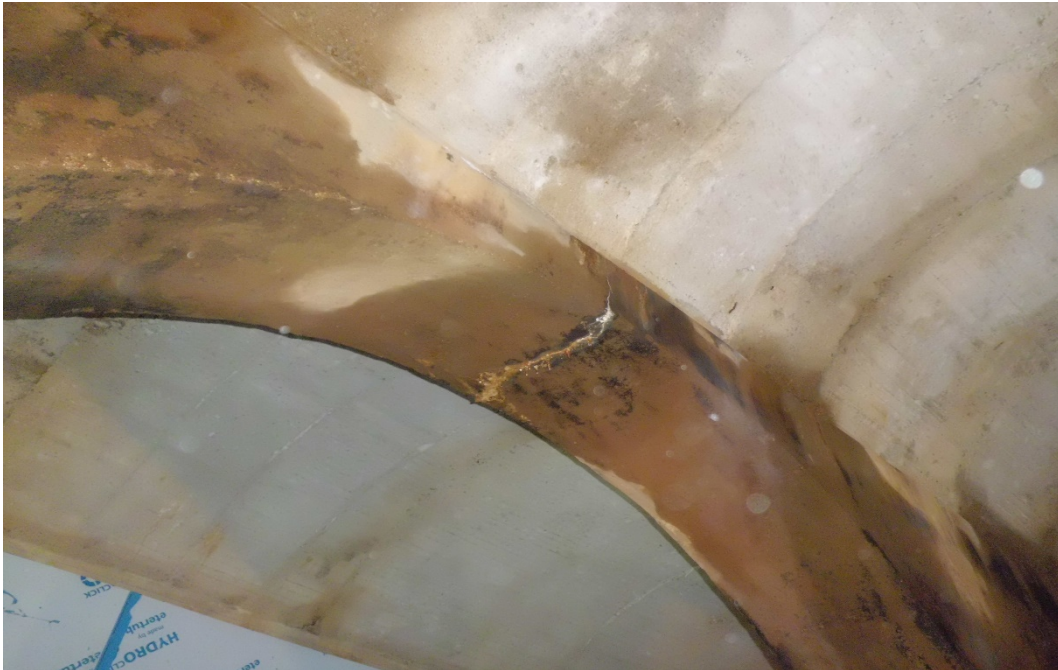
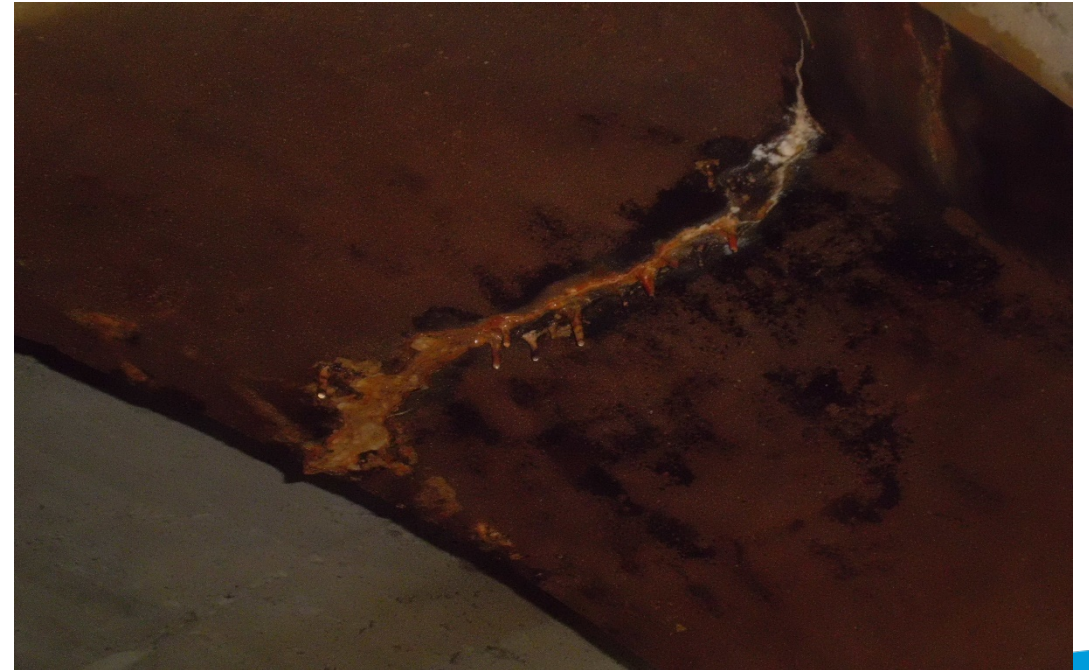
Ejemplo degradación existente en el interior del deposito

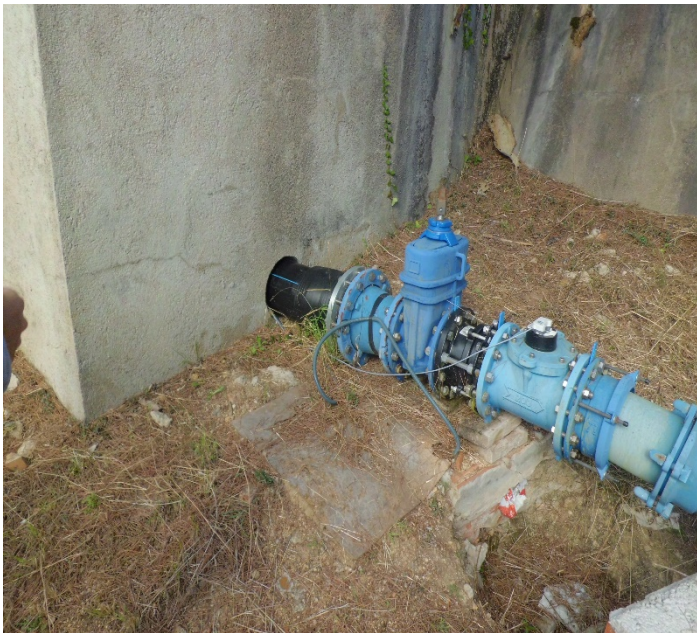
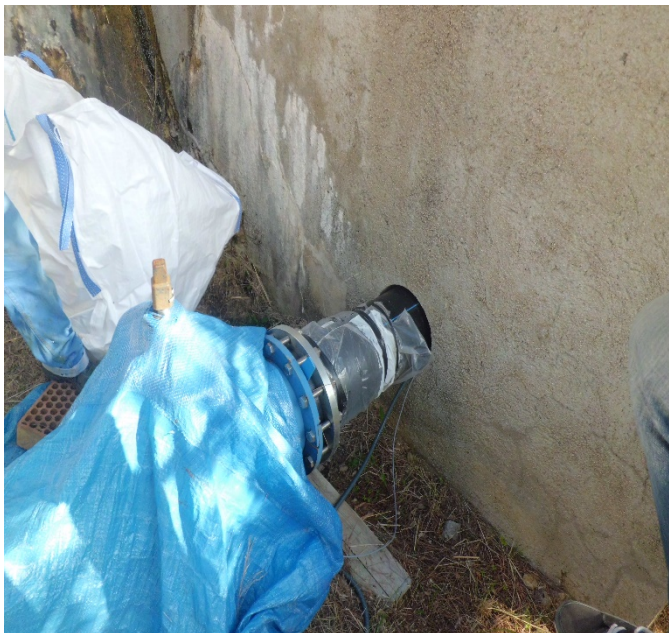
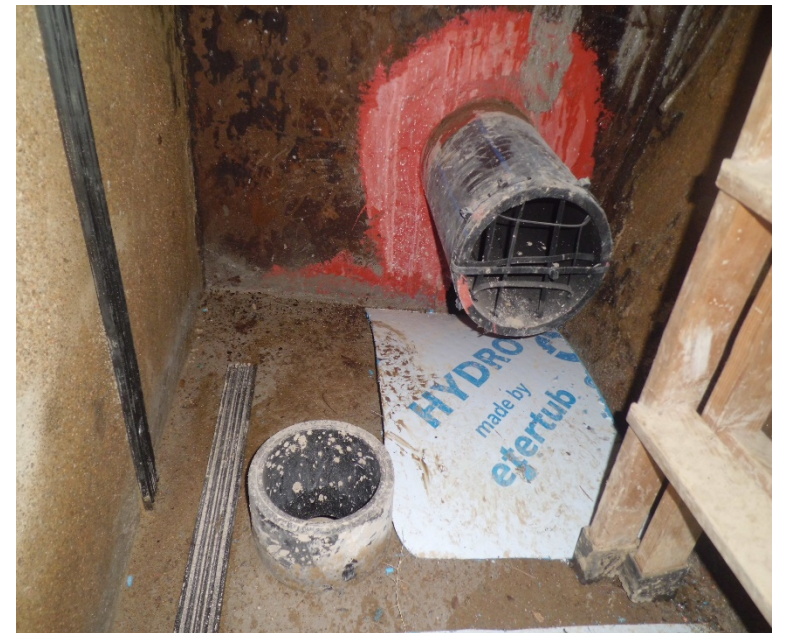
Preparación previa de las tubuladuras. Transición a PEHD para garantizar el sellado interior del deposito

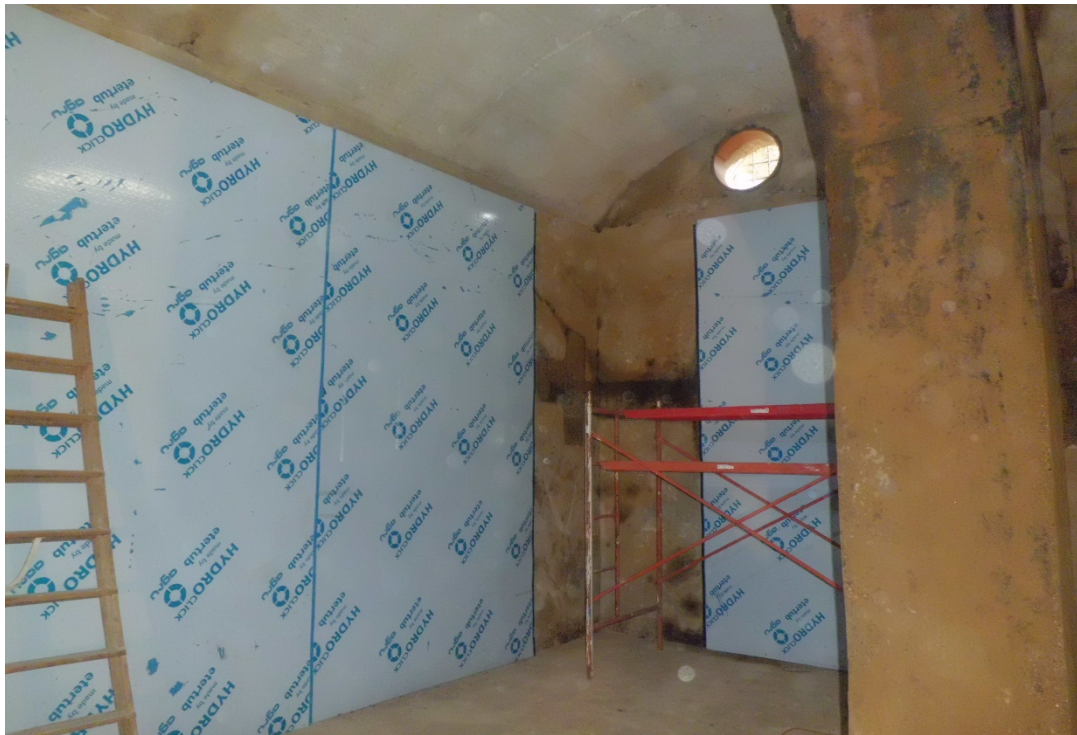
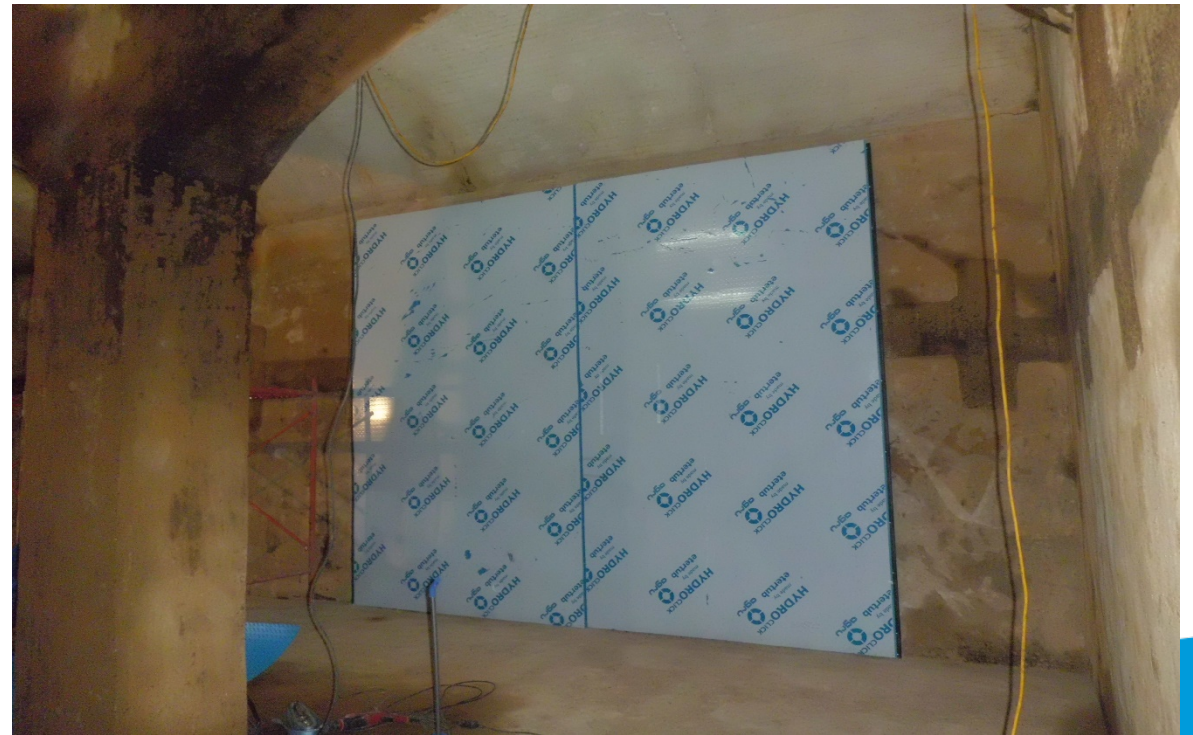
Colocación de las laminas

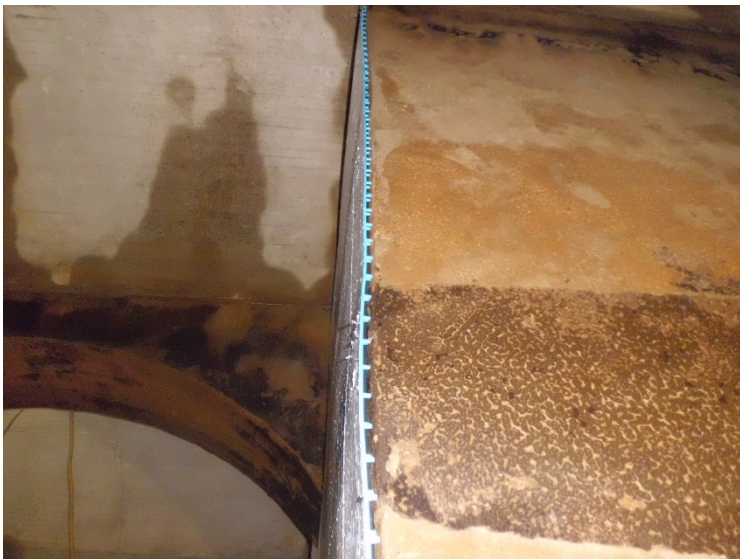
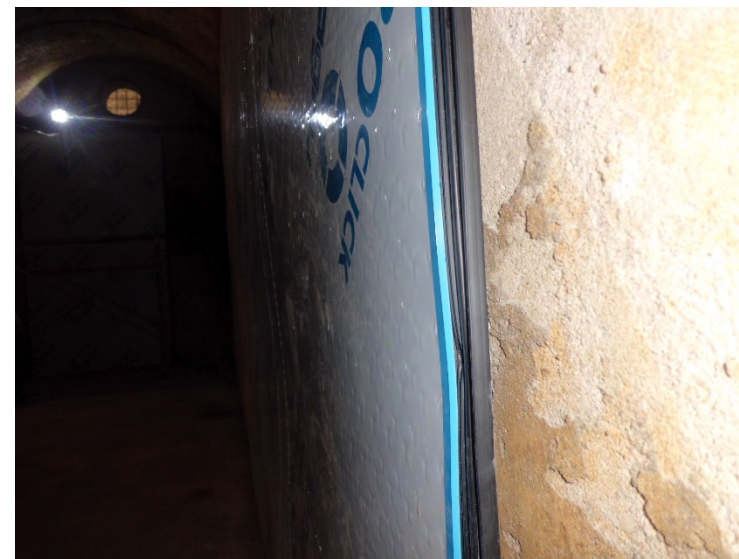
Detalle posición de la lamina contra la pared y anclada al perfil

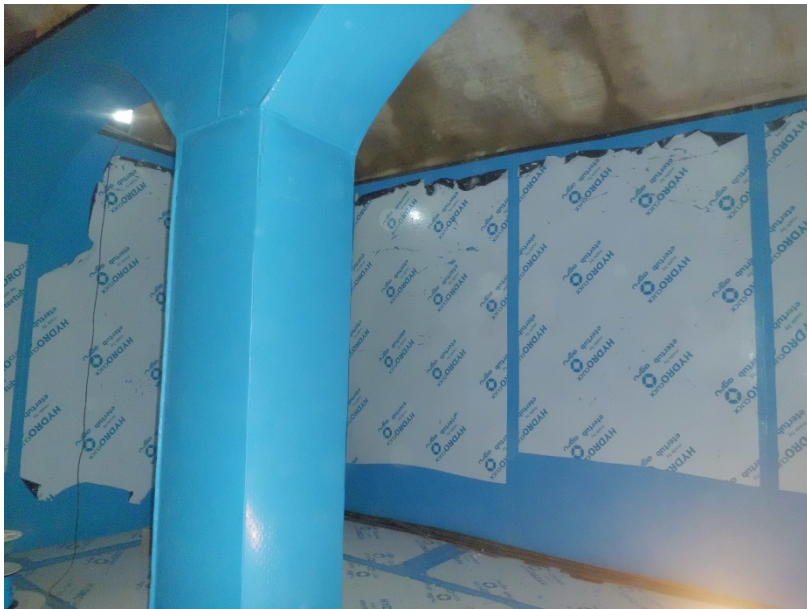
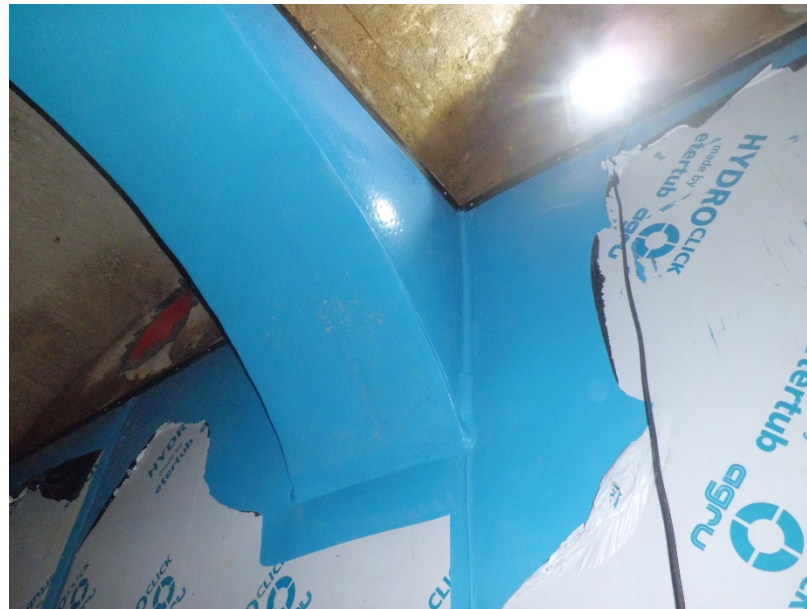
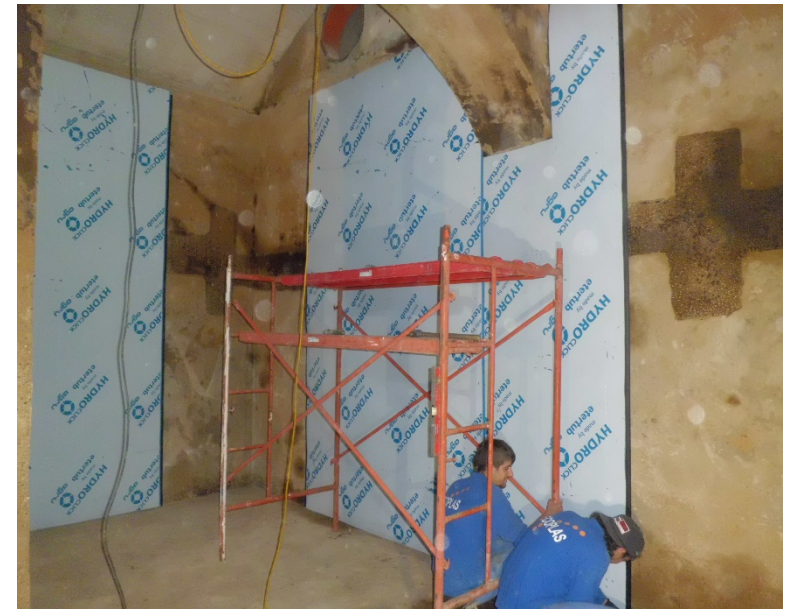
Detalle arcos y columnas

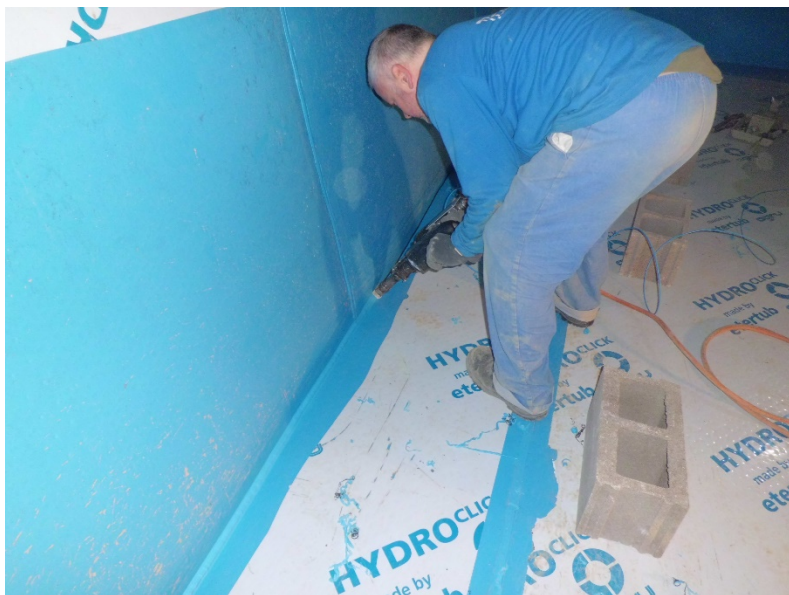
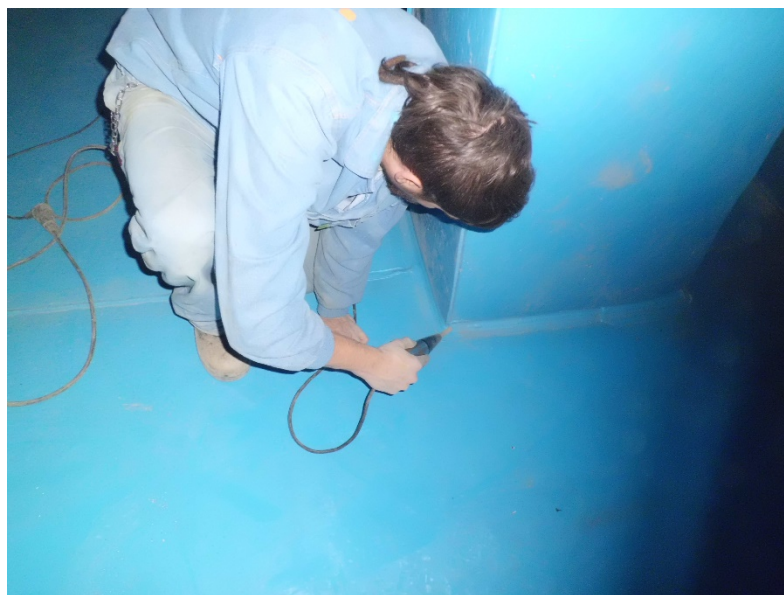
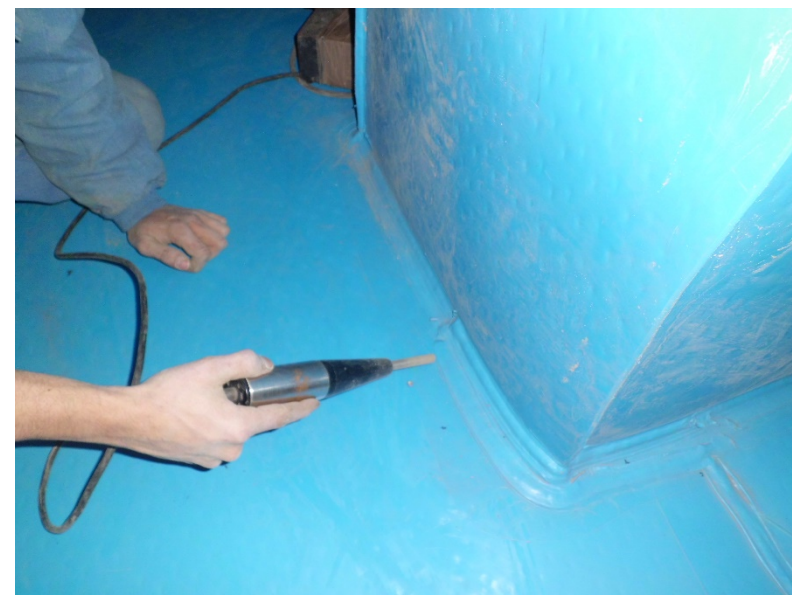
Laminas soldadas entre si mediante extrusión.  
Una vez acabadas todas las soldaduras, se procede a chequearlas mediante un chispómetro.

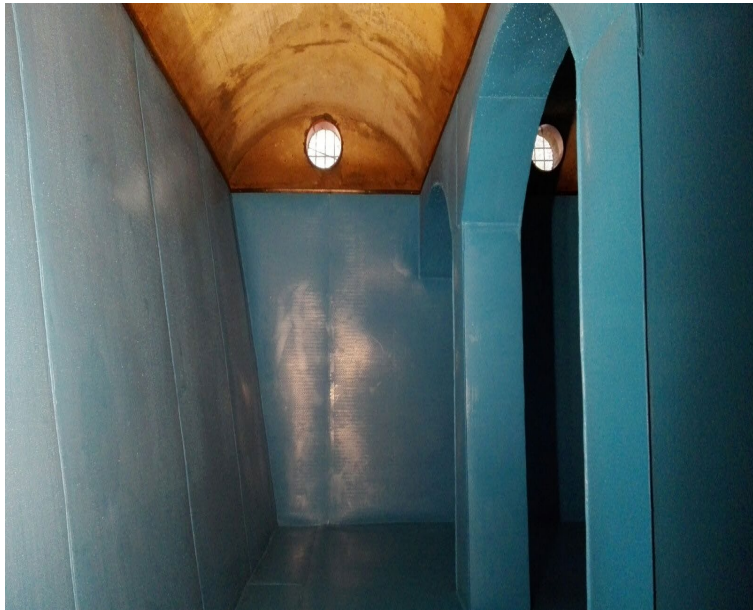
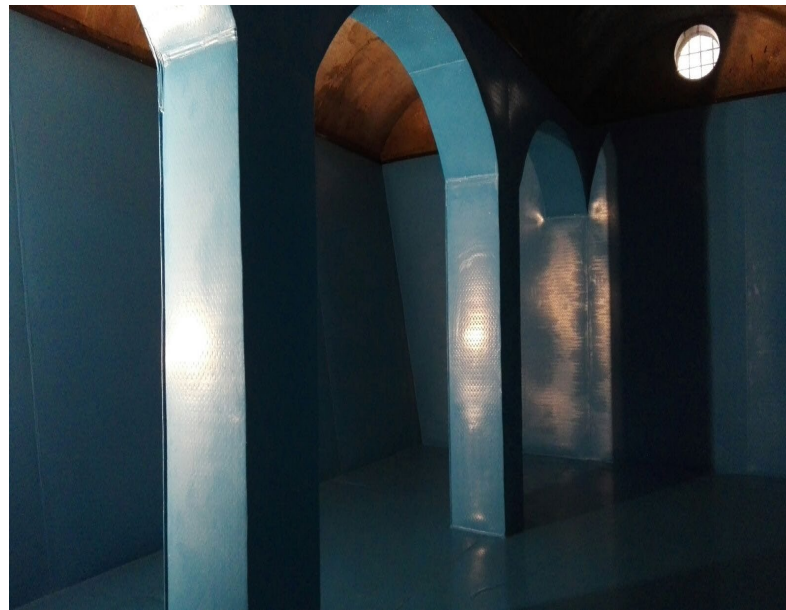
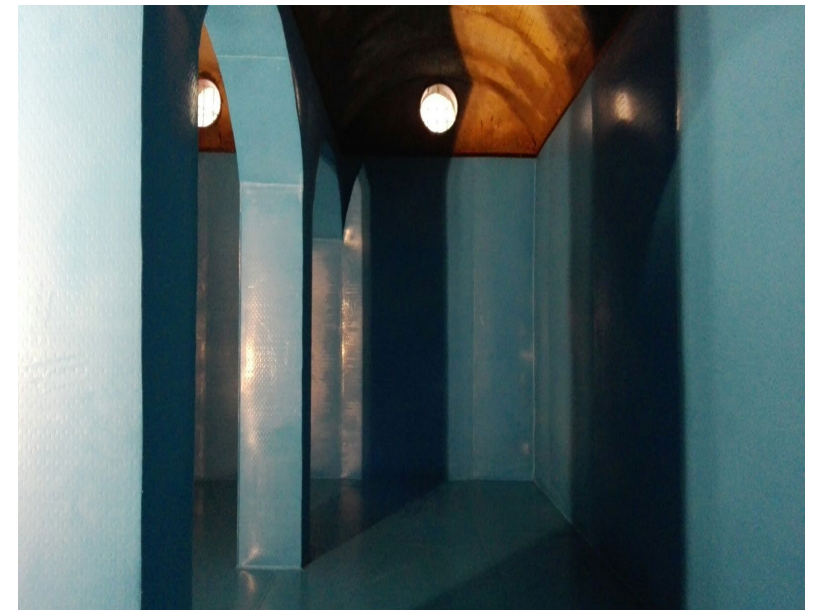
Resultado final una vez eliminado los films de protección de las laminas y limpieza mediante agua a presión.

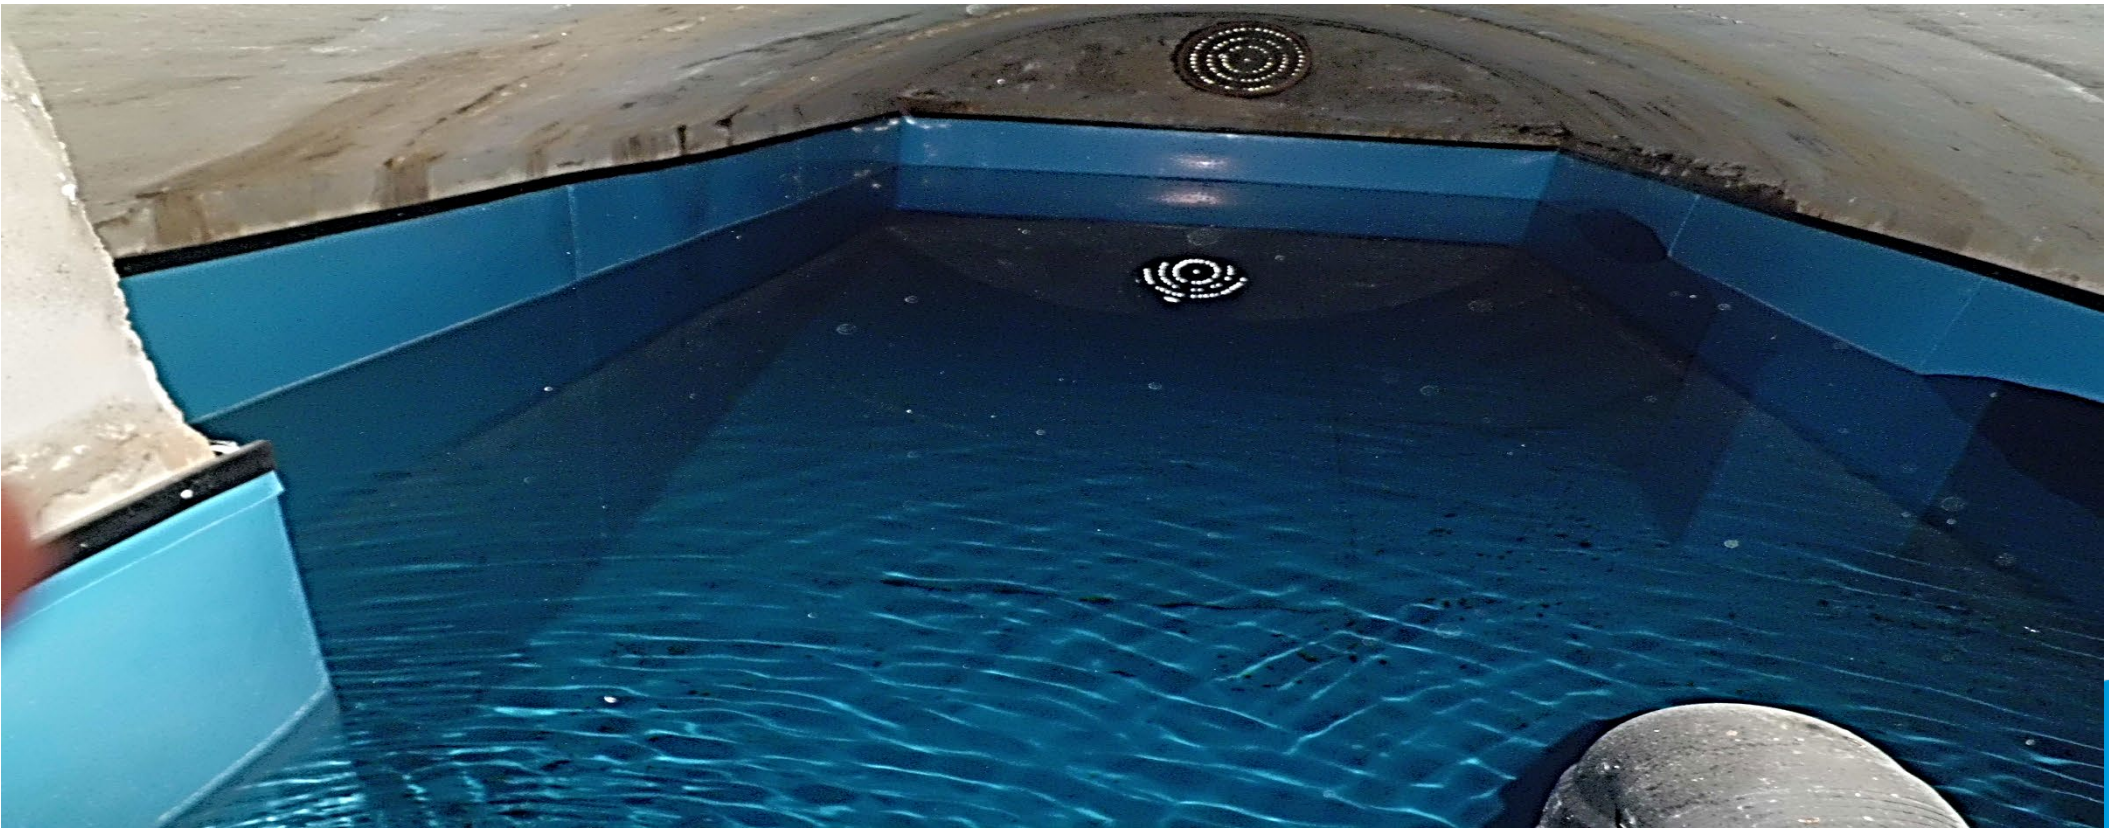
Deposito en funcionamiento
