# Drones autónomos para la inspección y digitalización de redes de alcantarillado

# El reto de Canal de Isabel II

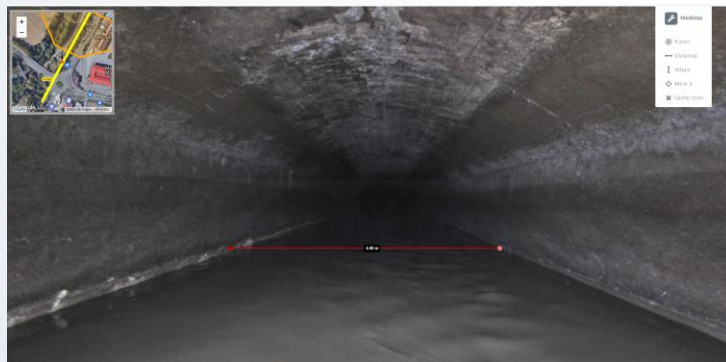
# Imágenes panorámicas

- Todas las imágenes están georreferenciadas.
- Resolución de la imagen: 1-2 mm/píxel (permite detectar fallos a partir de 2 milímetros).
- Existe la posibilidad de tomar medidas online.
- Es posible descargar imágenes de un daño o patología concreta.

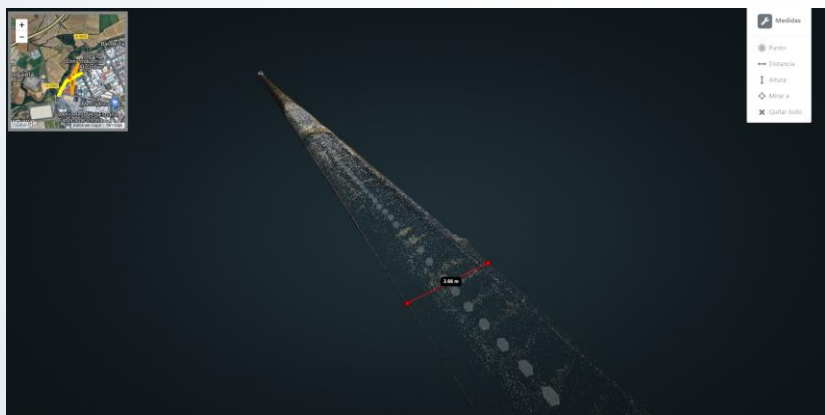
# Modelo 3D

- El modelo 3D está georreferenciado.
- Existe la posibilidad de tomar medidas online.
- Compatible con GIS, WinCan, y herramientas similares

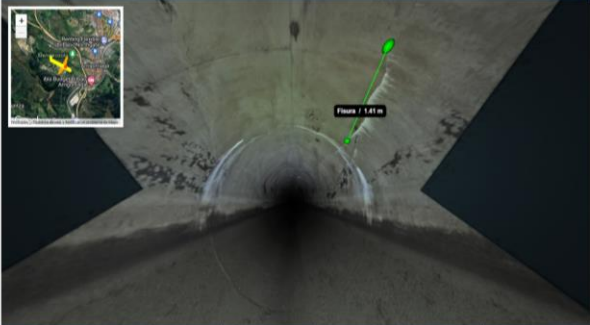
Ref. Fot.: 298A

# Informe de patologías

| Cod. Defecto | Cod. Principal | Caract. 1 | Caract. 2 | Cuant. 1 | Cuant. 2 | Loc. Circ. 1 | Loc. Circ. 2 |
|---|---|---|---|---|---|---|---|
| | BAB | B | A | No visible grado de abertura de la fisura | | 1 | |

Exudación con formación de eflorescencias

Fisura con filtraciones
